改善箇所説明図

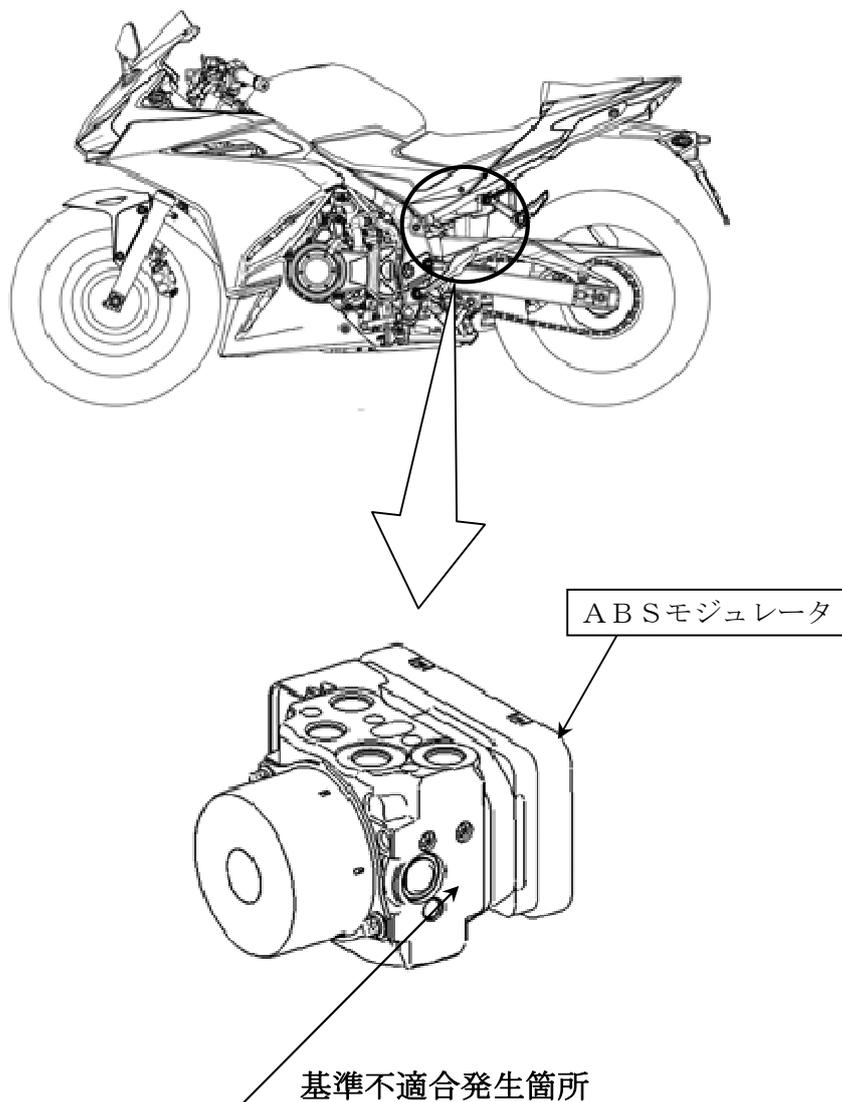
ABS（アンチロックブレーキシステム）モジュレータにおいて、グリス塗布設備の管理が不適切なため、リザーバピストンのOリングへ過剰なグリス量が塗布されたものがある。そのため、ブレーキ操作の繰り返しによりアウトバルブへ移動したグリスに異物が付着し、逆止弁へ噛み込むと、制動停止距離が伸びるおそれがある。

全車両、ABSモジュレータを良品と交換する。

識別：車台番号打刻部付近に赤色の識別ラベルを貼付する。
