改善箇所説明図

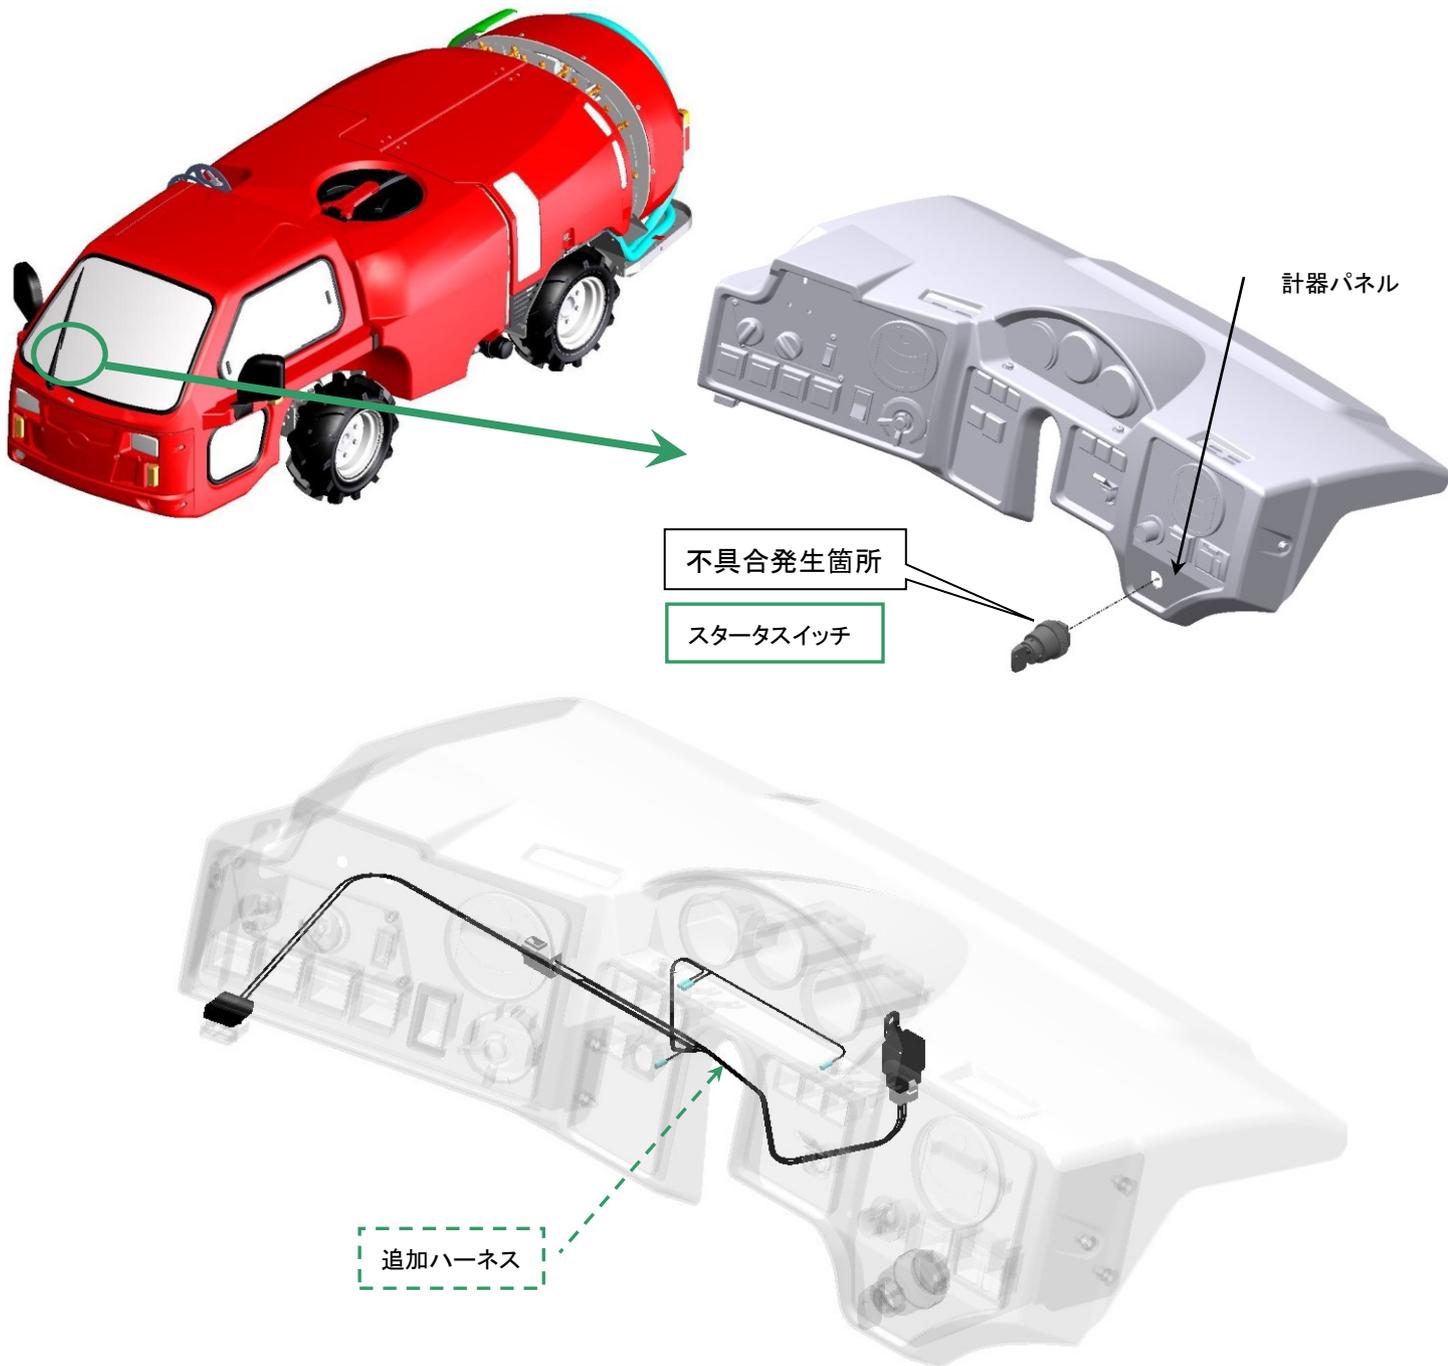
農業用薬剤散布車の回路設計が不適切なため、スタータスイッチに過電流が流れることがある。そのため、スタータスイッチ内部の樹脂が溶けて、接点の接触不良が生じ、最悪の場合、エンジンが停止、再始動できなくなるおそれがある。

全車両、スタータスイッチを新品に交換するとともに、対策品のハーネスを追加して電気回路を変更する。
