## 改善箇所説明図

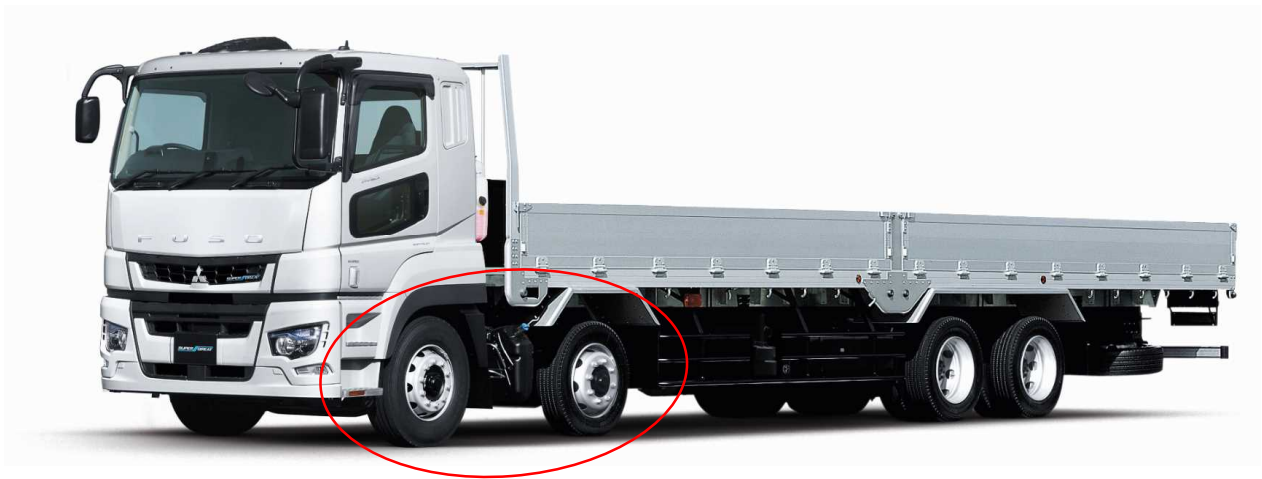
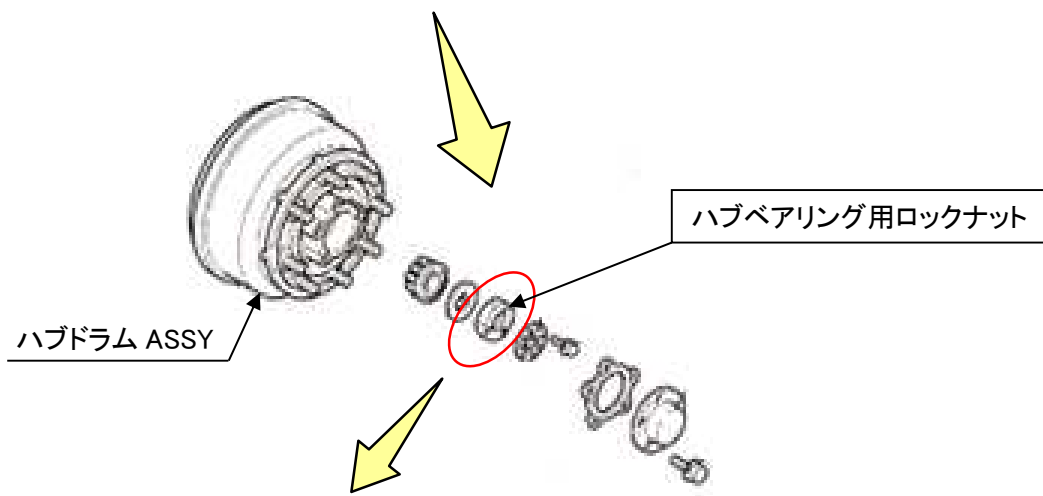
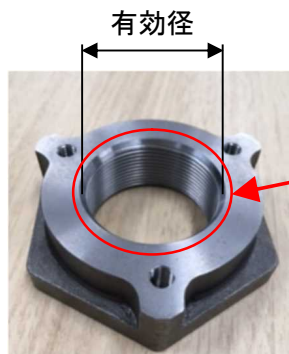
基準不適合発生箇所

大・中型トラックにおいて、前軸のハブベアリング用ロックナットの製造が不適切なため、ネジ有効径の大きいものを装着して生産されたものがある。そのため、使用過程で当該ロックナットのネジ部が破損し、最悪の場合、ハブドラムごとタイヤが外れるおそれがある。

全車両、前軸のハブベアリング用ロックナットを良品に交換する。
