## 改善箇所説明図

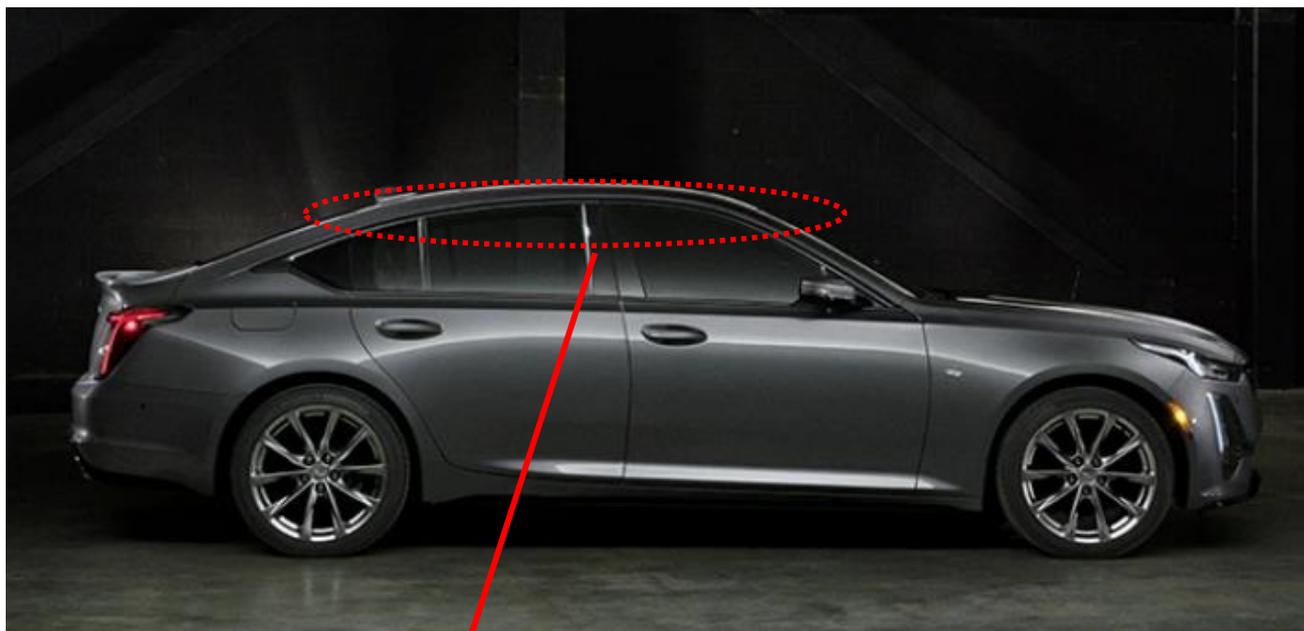
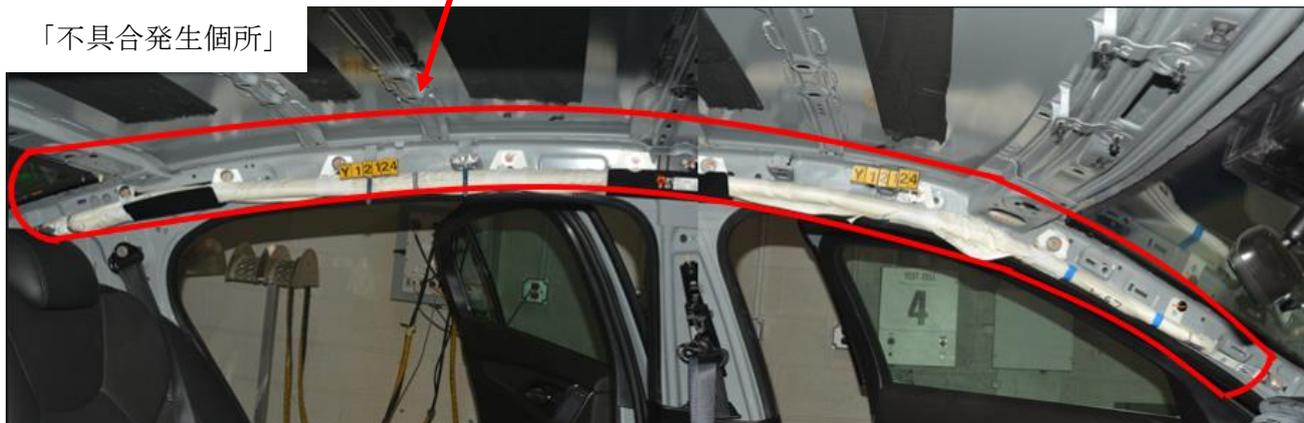
「不具合発生箇所」

は、ルーフレールエアバッグを示す。

車両製造工程において、ルーフレールエアバッグを取付ける際に誤ってねじれて取付けられているものがある。そのため、エアバッグ展開時に正しく展開せず、最悪の場合、乗員が過度の負傷を負うおそれがある。

全車両、ルーフレールエアバッグを点検し、ねじれがある場合は修正する。

運転席側 A ピラー(下側ドアヒンジの下)に青色ペイントを塗布する。
