改善箇所説明図②

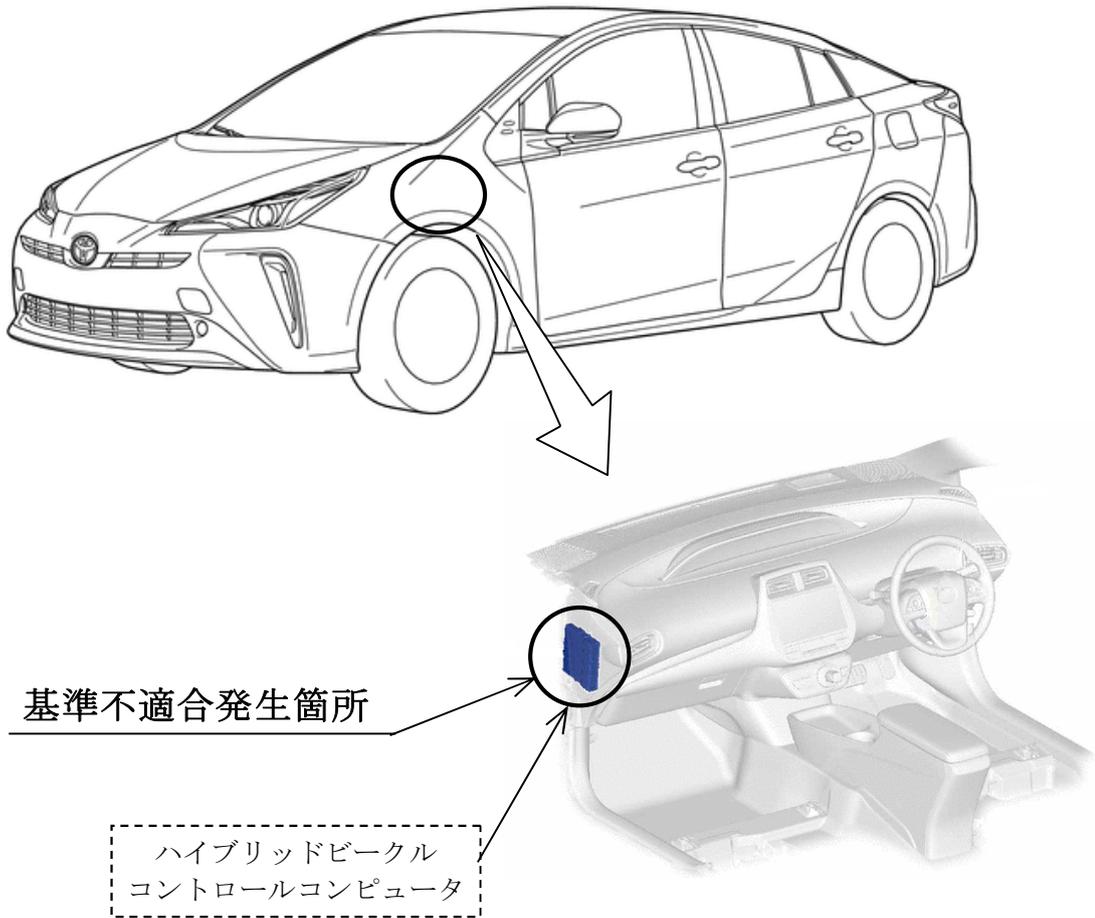
基準不適合発生箇所

ハイブリッドビークル
コントロールコンピュータ

ハイブリッドシステムにおいて、制御プログラムが不適切なため、シフトレンジに関する演算の途中でシフトの切替え操作が行われると、異常と誤検出する可能性がある。そのため、警告灯が点灯して、ハイブリッドシステムが停止し、走行不能となるおそれがある。

全車両、ハイブリッドビークルコントロールコンピュータの制御プログラムを対策仕様に修正する。

識別：改善済車両には車台番号打刻の番号2桁目上部に黄色ペイントを塗布する。
