改善箇所説明図

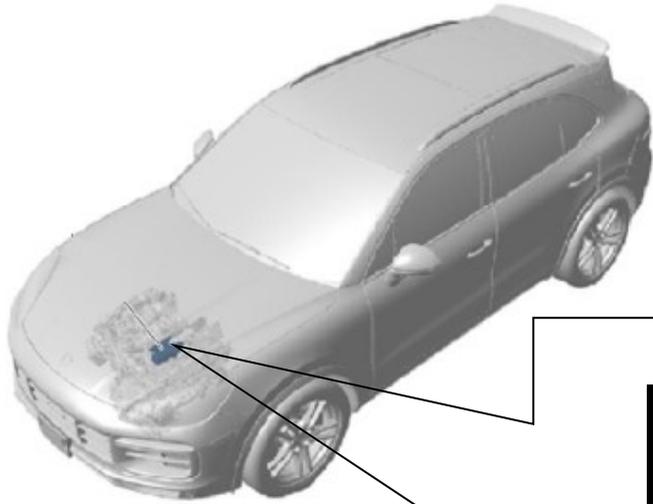
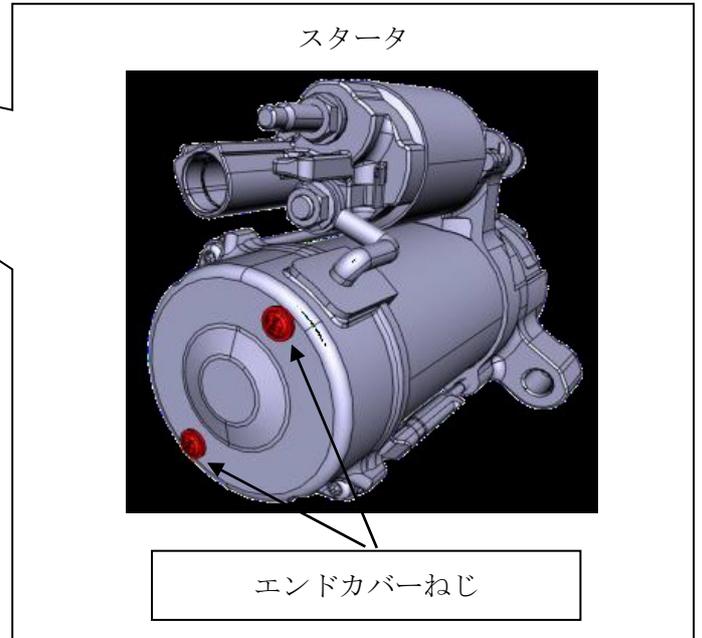
基準不適合発生箇所

エンジン始動用のスタータにおいて、製造工程管理が不適切なため、エンドカバーのねじがゆるむことがある。そのため、スタータが作動しなくなり、エンジンが始動できなくなるおそれがある。

全車両、スタータを良品に交換する。

識別： 改善済車両には車台番号打刻の右側に黄色ペイントを塗布する。
