# 改善箇所説明図

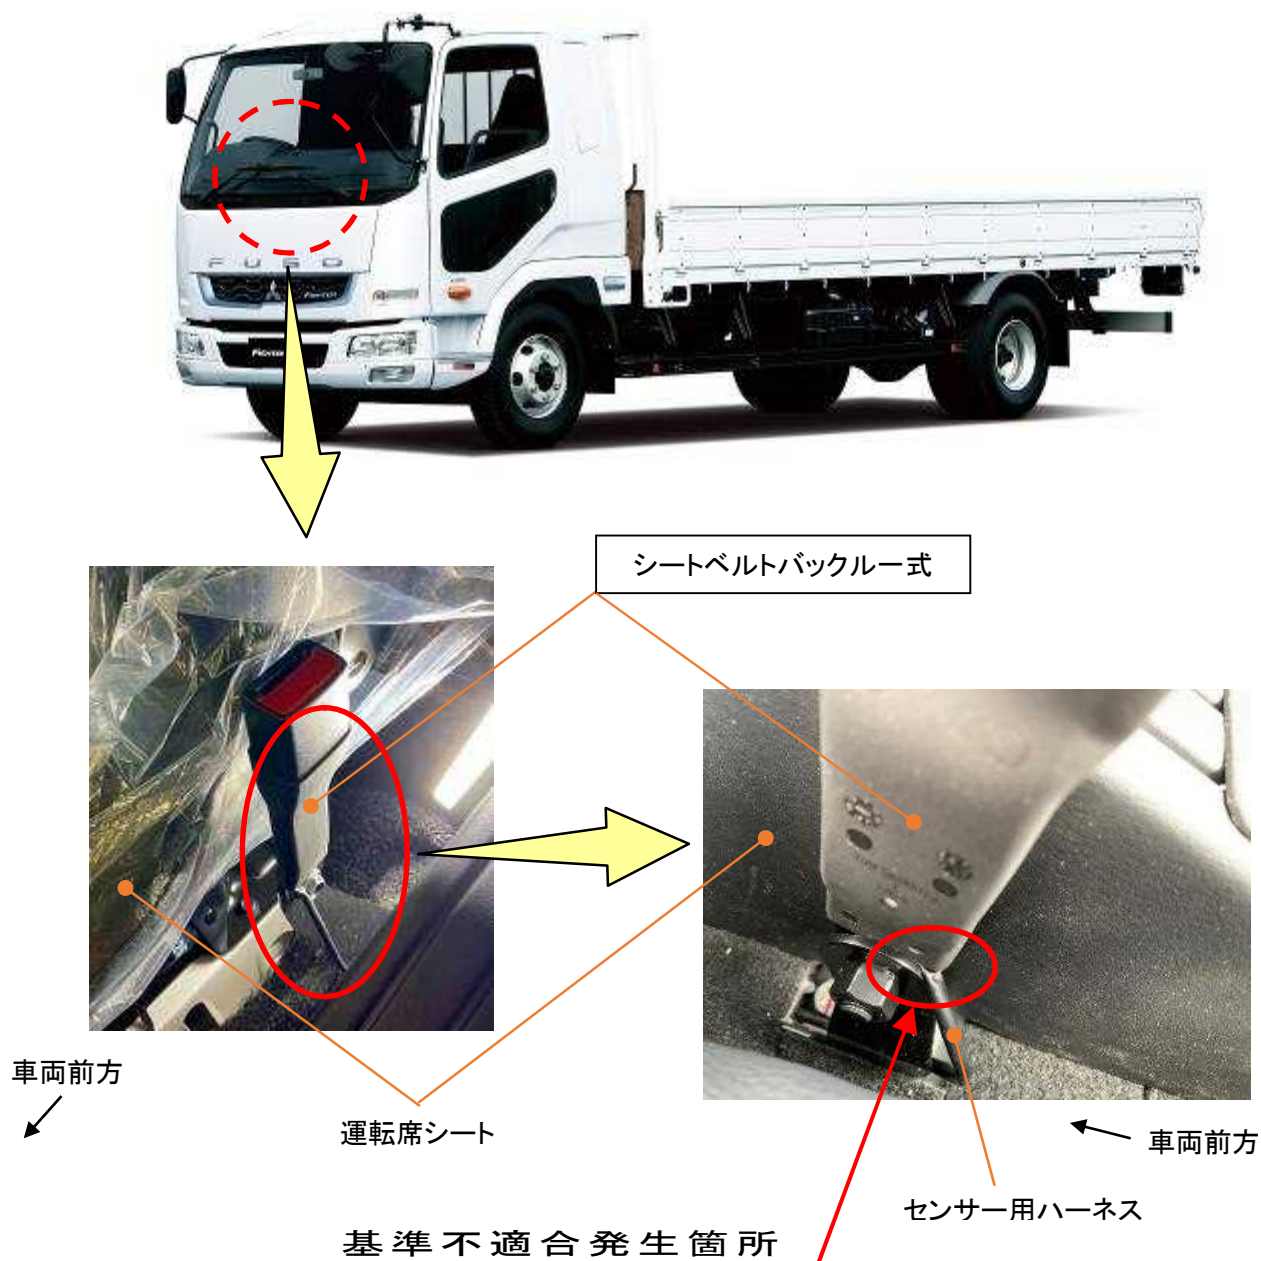
中型トラックにおいて、運転席のシートベルトバックルに取り付けられているシートベルト装着状況を検知するためのセンサー用ハーネスの配策が不適切なため、使用過程でシートベルトバックルが当該ハーネスを挟み込むことがあり、この繰り返しにより当該ハーネスが損傷し、シートベルト非装着警告灯と警報ブザーが誤作動するおそれがある。

全車両、運転席のシートベルトバックル式を対策品に交換する。

注：□は交換する部品を示す。
