改善箇所説明図

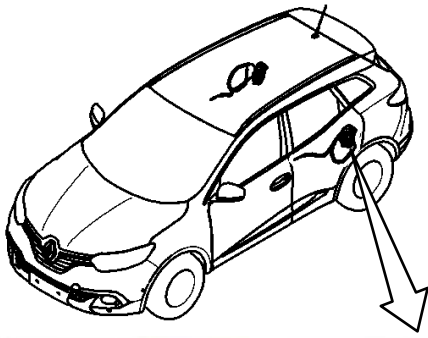
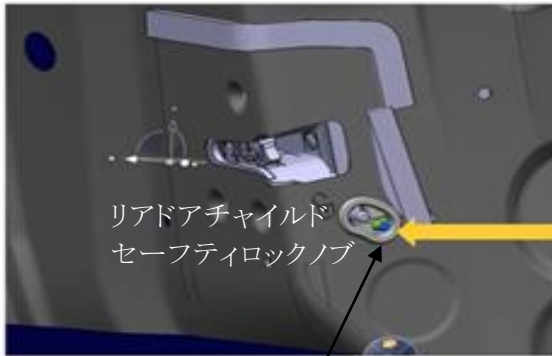
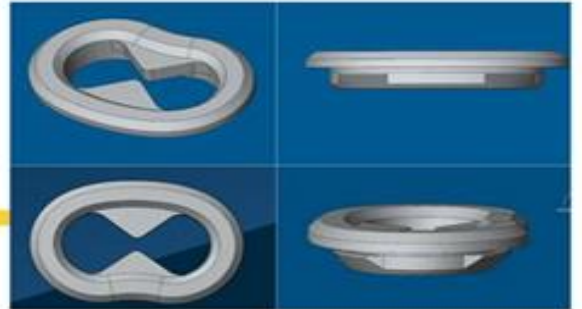
基準不適合発生箇所

リアドアロック機構において、構成部品の開発評価が不適切なため、高温環境下で長時間維持するとロックポジション維持力が低下することがある。そのため、走行振動等によりチャイルドセーフティロックが解除されることで、車内ドアレバー開操作を行うと、ドアが開くおそれがある。

全車両、左右リアドアチャイルドセーフティロックノブ部にリテーニングリングを取り付ける。
