## 改善箇所説明図

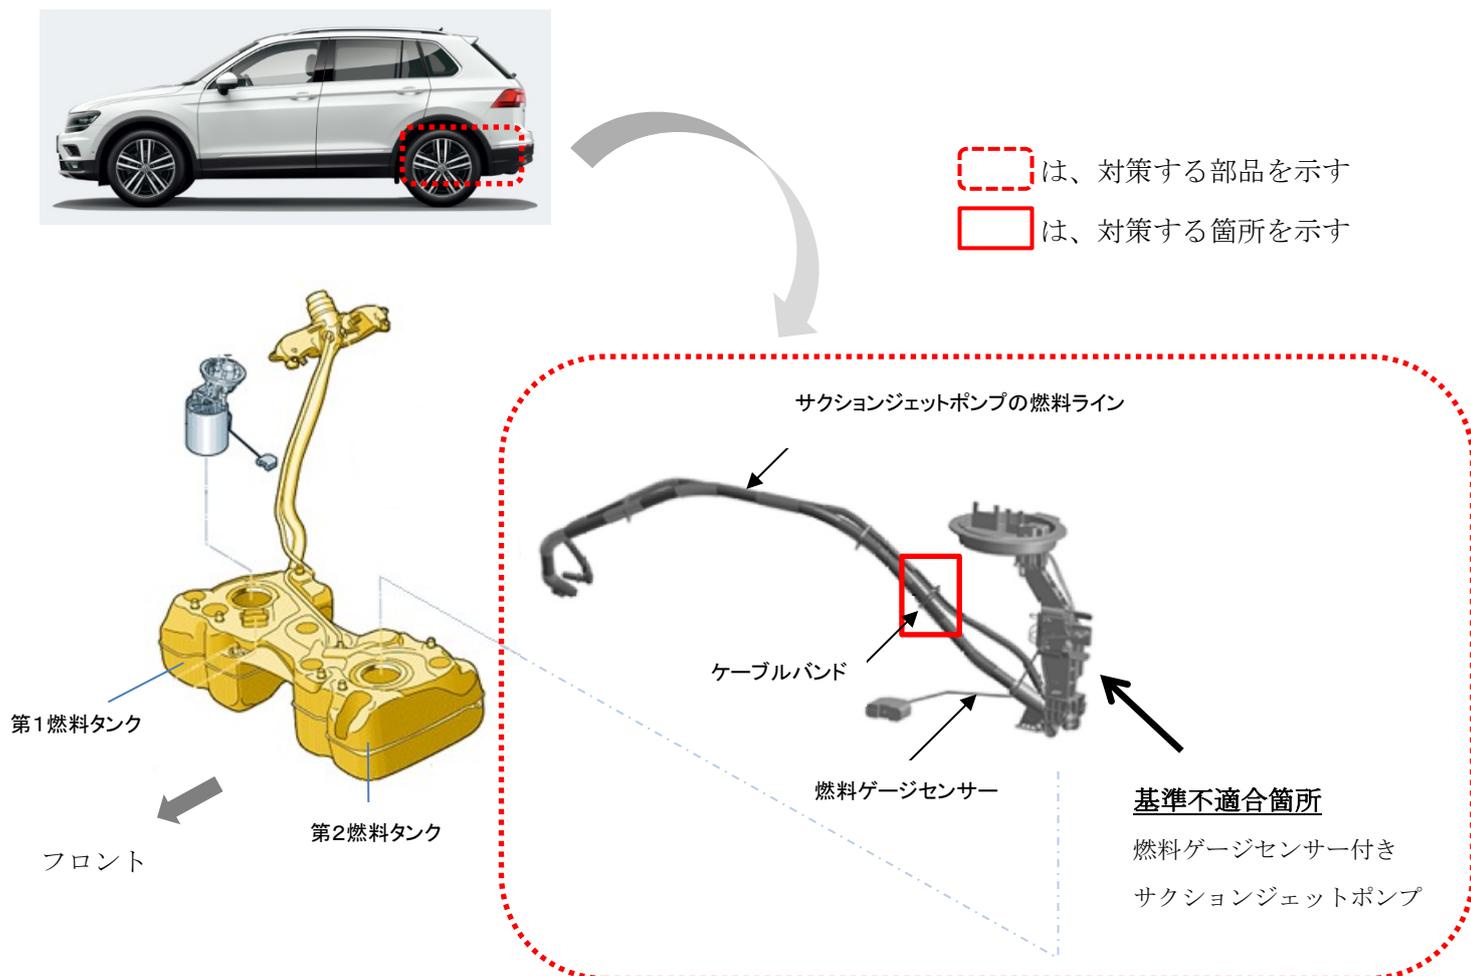
第2燃料タンクに取り付けられている燃料ゲージセンサー付きサクションジェットポンプにおいて、当該ポンプの燃料ラインと燃料ゲージセンサーの間隔が不適切なため、燃料ゲージセンサーが燃料ラインに引っかかることがある。そのため、実際の燃料量と燃料計の指示値が一致せず、燃料が多く表示され、そのままの状態で行くと、燃料切れにより走行不能となるおそれがある。

全車両、燃料ゲージセンサーと燃料ゲージセンサー付きサクションジェットポンプの燃料ラインの間隔を確保するために、当該燃料ラインをケーブルバンドで結束する。
