## 改善箇所説明図

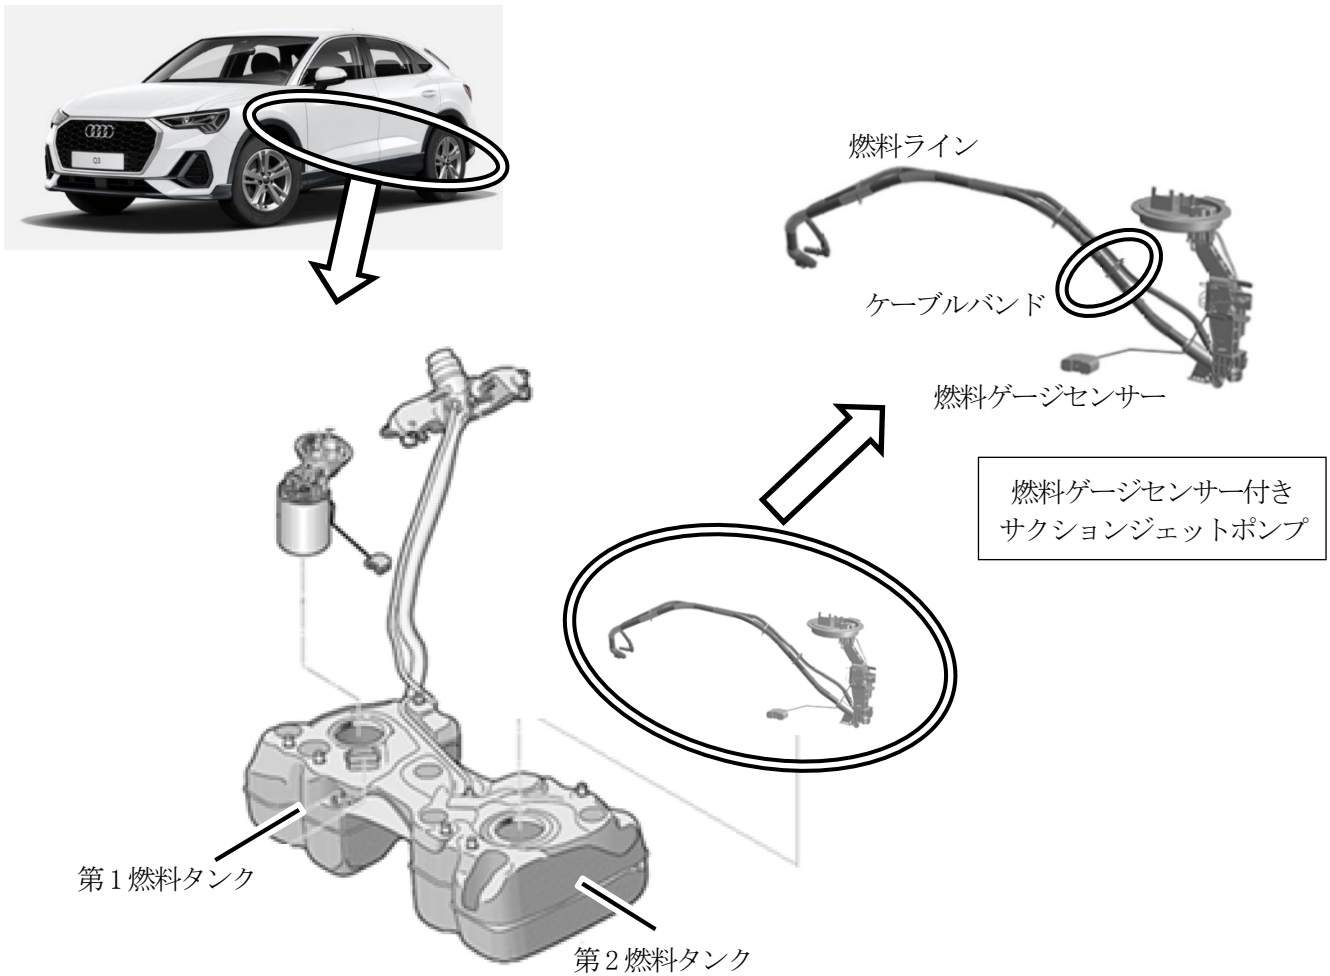
### 基準不適合発生箇所

第2燃料タンクに取り付けられている燃料ゲージセンサー付きサクシジョンジェットポンプにおいて、当該ポンプの燃料ラインと燃料ゲージセンサーの間隔が不適切なため、燃料ゲージセンサーが燃料ラインに引っかかることがある。そのため、実際の燃料量と燃料計の指示値が一致せず、燃料が多く表示され、そのままの状態で行くと、燃料切れにより走行不能となるおそれがある。

全車両、燃料ゲージセンサーと燃料ゲージセンサー付きサクシジョンジェットポンプの燃料ラインの間隔を確保するために、当該燃料ラインをケーブルバンドで結束する。

識別：「20CV」と記入したキャンペーンステッカーを車両に貼付する。
