改善箇所説明図

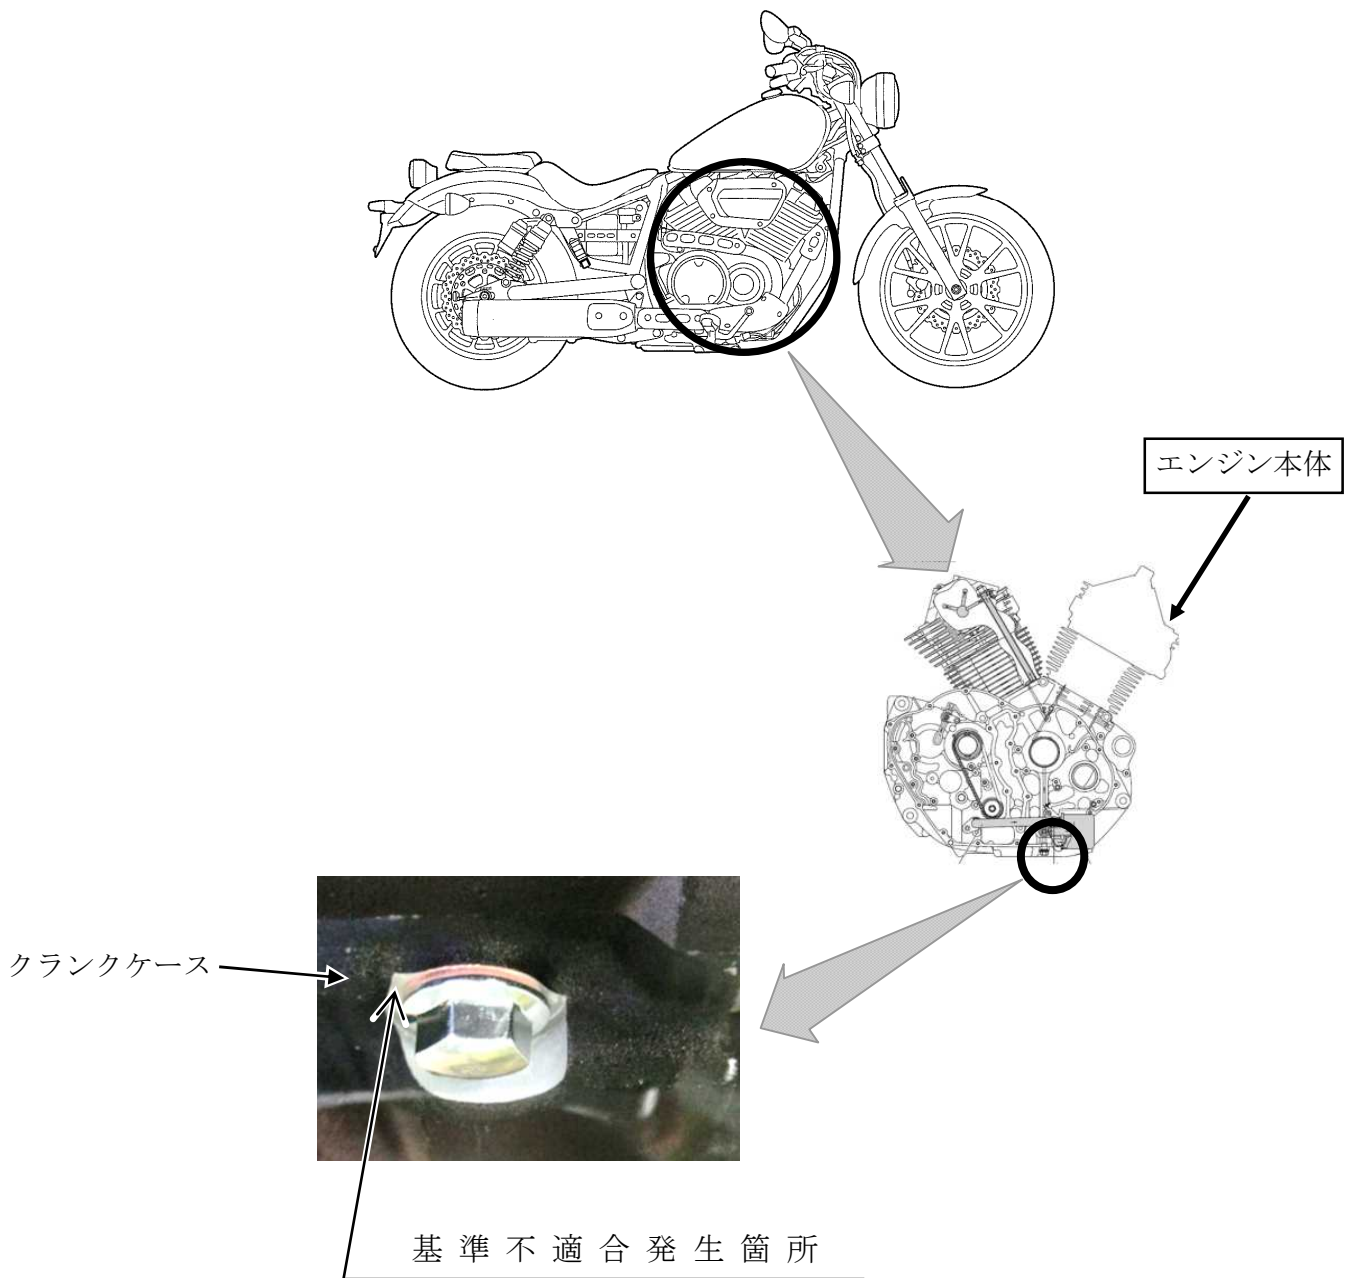
原動機のクランクケースにおいて、鋳造作業が不適切なため、エンジンオイルの通路と繋がる
鑄巣穴が生じているものがある。そのため、運転時に当該鑄巣穴からエンジンオイルが漏れる
おそれがある。

改善の内容：全車両、クランクケースを点検し、エンジンオイルの漏れが認められる場合は、
エンジン本体を良品と交換する。
