改善箇所説明図

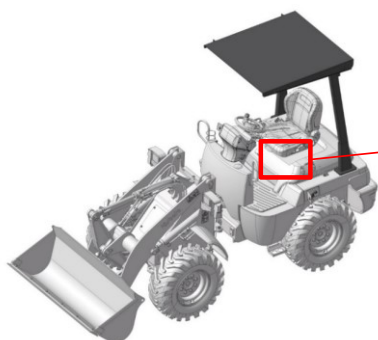
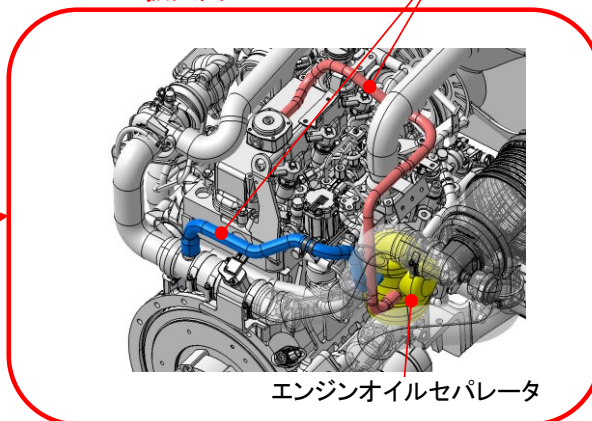
エンジン 拡大図

破損箇所

(エンジンオイルセパレータの管路が氷で閉塞が発生)

基準不適合発生箇所
(エンジンオイルセパレータ管路)

エンジンオイルセパレータ

冬季の寒冷環境下でホイールローダを使用した際に、エンジンオイルセパレータの管路が氷で閉塞する場合があります。閉塞するとエンジン内圧が上昇してエンジンオイルが逆流し、エンジンの燃焼室に入る。その結果エンジンが最高回転数以上の回転になり、異常な推進力が発生して作動油が充分温まっていない場合、完全に車体が停止できないことがある。エンジンが最高回転数以上の回転になることでエンジン内部が損傷し、走行中にエンジンが止まり車両が停止する、エンジンの再始動ができなくなるおそれがある。

防風板追加

断熱材追加

全車両、取扱説明書に寒冷地での取り扱いに対する注意書きを追記し差し替える。また、エンジンオイルセパレータ管路に防風板、断熱材を取り付け、凍結による閉塞を防止する。エンジンコントローラを点検し異常な回転数まで上昇した履歴が残っていた場合はエンジンを点検しエンジンが破損している場合はエンジンを交換する。
