改善箇所説明図

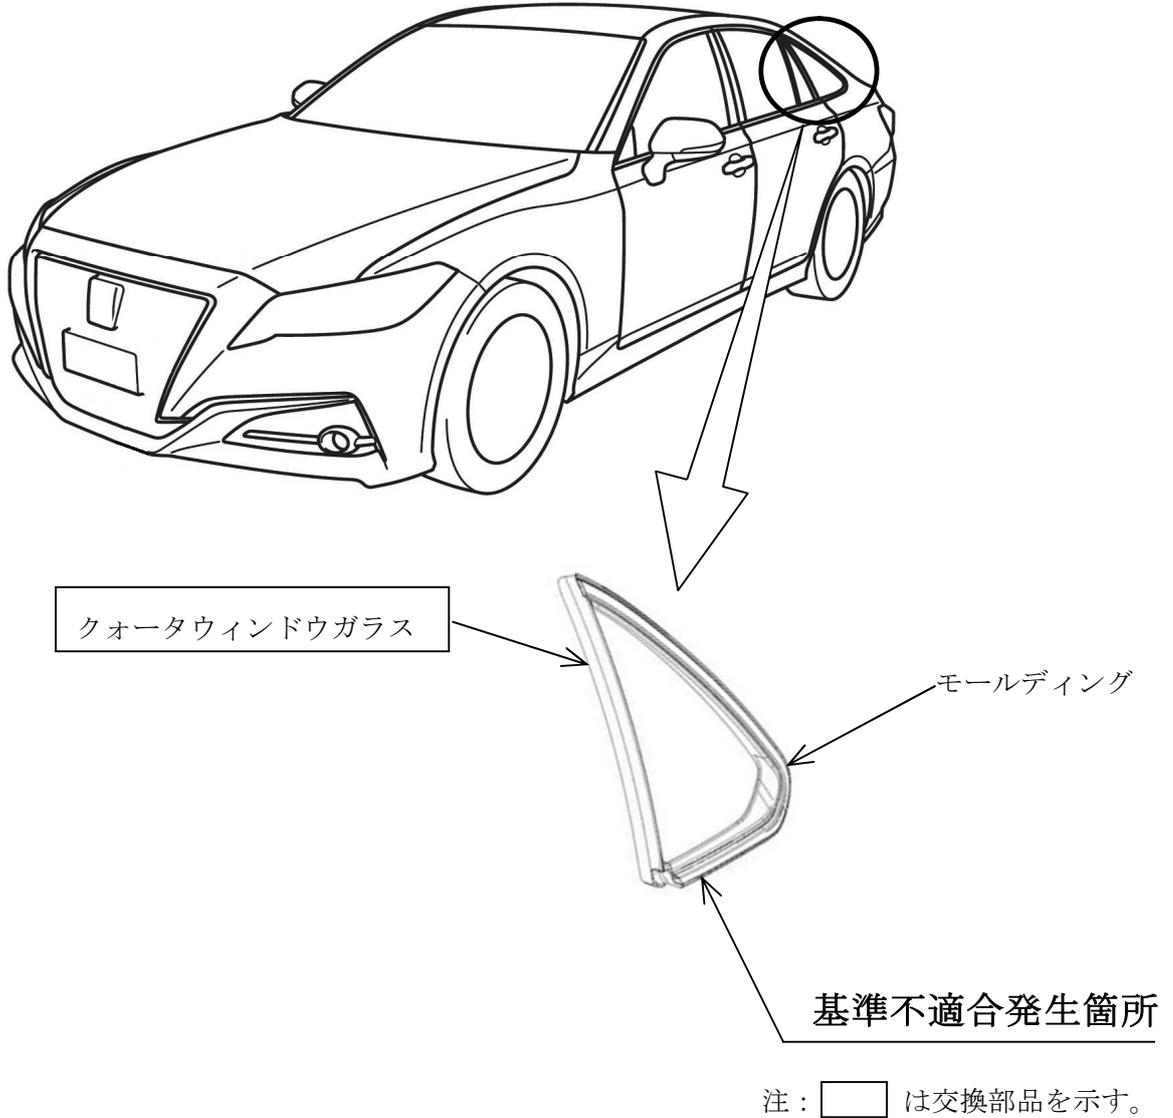
後席ドア後部のクォータウィンドウガラスのモールディングにおいて、取付構造が不適切なため、冷熱の繰返しで取付部が劣化して剥がれることがある。そのため、浮きや異音が発生し、最悪の場合、モールディングが脱落するおそれがある。

全車両、クォータウィンドウガラスを対策品と交換する。

識別：改善済車両には車台番号打刻の1桁目の上に黄色ペイントを塗布する。
