改善箇所説明図

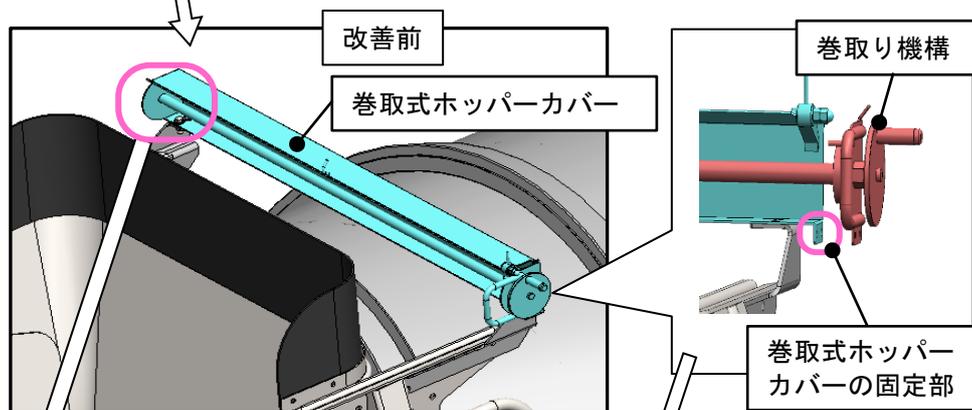
改善対象部位

コンクリートミキサ車に備えられている巻取式ホッパーカバーの固定部において、構造が不適切なため、走行時の振動等により、亀裂が生じるものがある。そのため、そのまま使用を続けると、亀裂が進行し、最悪の場合、シートと巻取り機構が落下し、他の交通の妨げになるおそれがある。
