## 改善箇所説明図

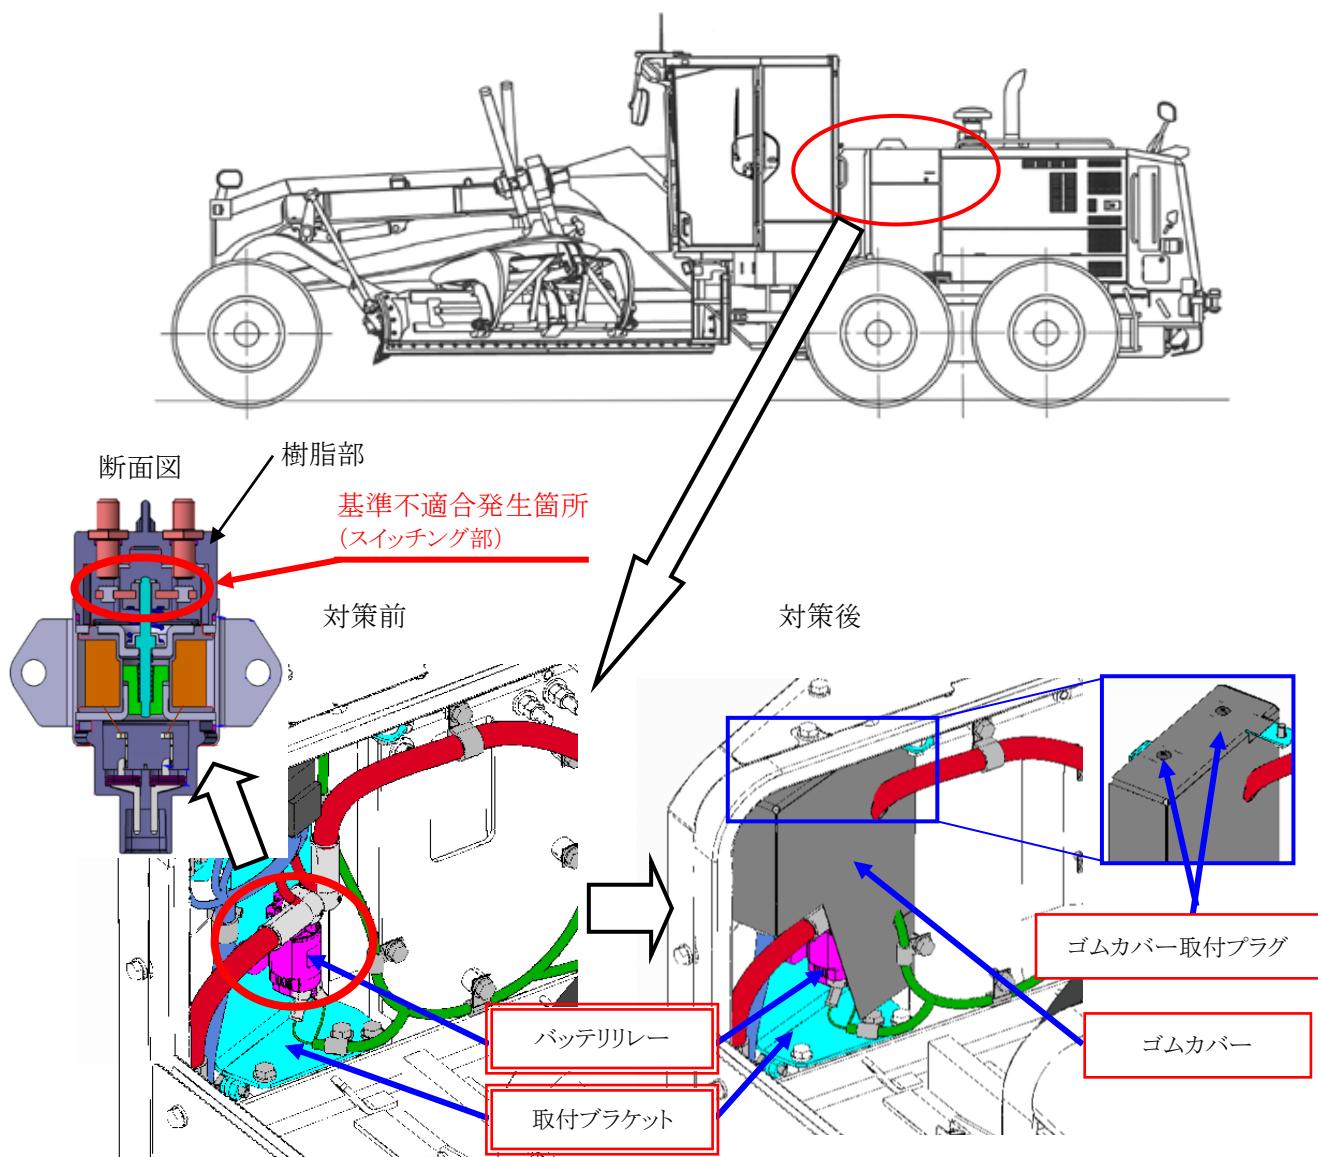
注: [ ] は、追加部品、[ ] は交換部品を示す

グレーダのバッテリリレーにおいて、水浸入の評価が不十分なため、エンジンフードの隙間から浸入した雨水等でバッテリリレーが濡れると、バッテリリレー外装である樹脂部が雨水等を吸収し、リレー内部のスイッチング部まで浸透することがある。

その状態で外気温の低いところに長時間休車させると、浸透した雨水等がスイッチング部で凍結し、接点が接触できなくなるため導通不良となり、エンジン始動ができなくなるおそれがある。

バッテリリレーを新品に交換するとともにバッテリリレーを雨水等から保護するためにゴムカバーを追加する。また、ゴムカバーをゴムカバー取付プラグで固定するため、取付ブラケットを対策品に交換する。

識別:ゴムカバーの有無で識別する。
