# 改善箇所説明図

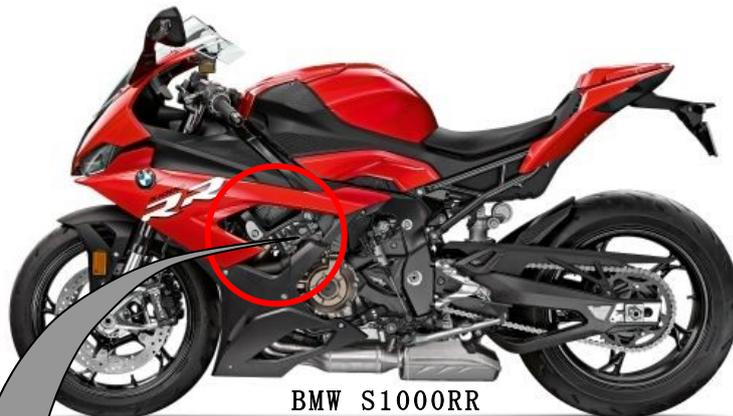
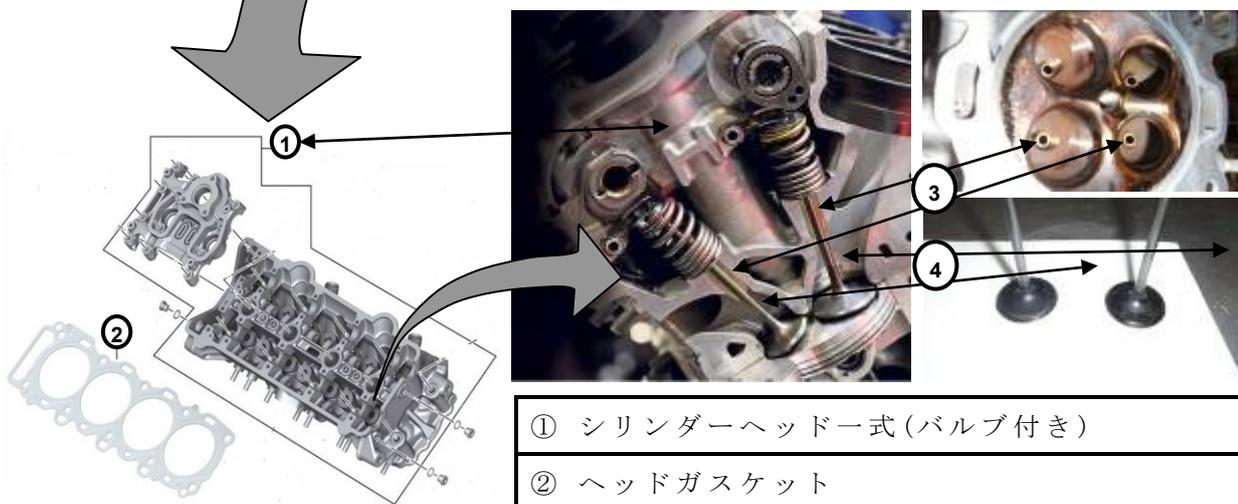
① シリンダーヘッド式(バルブ付き)

② ヘッドガスケット

③ バルブガイド(ヘッド内)

④ バルブ(左:エキゾースト、右:インテーク)

注：①および②は交換を施す部位(シリンダーヘッド式)を示す

原動機内のインテークおよびエキゾーストバルブにおいて、バルブの表面皮膜加工が不適切なため、バルブガイドが早期に摩耗することがある。そのため、そのままの状態で使用を続けると、バルブガイドが摩耗することで異音が発生し、最悪の場合、バルブとバルブガイドが破損することでエンジンが停止し、走行不能に至るおそれがある。

全車両、シリンダーヘッド式を対策品に交換する。
