改善箇所説明図

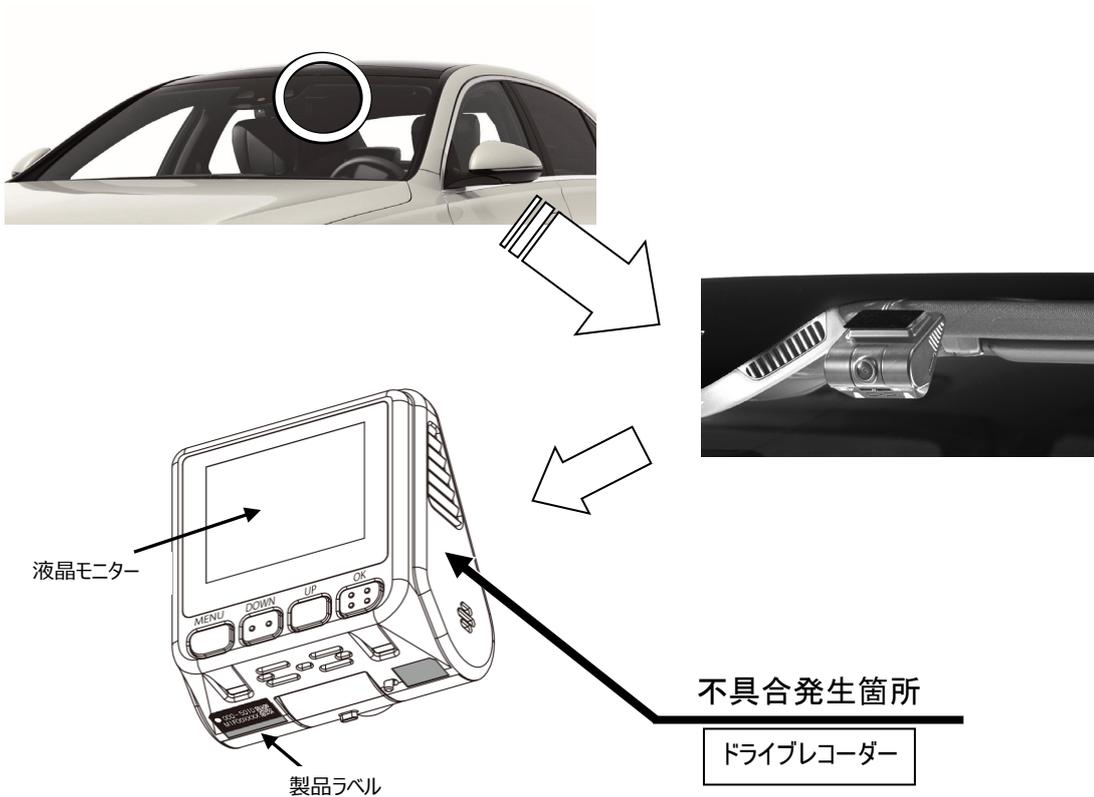
注: はプログラムを書き換える部位を示す

後付け用品として販売したドライブレコーダーにおいて、電源の制御プログラムが不適切なため、ドライブレコーダーの電源供給が断たれると、その直前の約4秒間の記録が録画ファイルに保存されない。

ドライブレコーダーの電源の制御プログラムを対策プログラムに書き換える。

識別 : 作業が完了した製品は、液晶モニターの設定画面で表示させることができるプログラムのバージョンが、2.1.303-8 以上であることにより識別する。
