改善箇所説明図

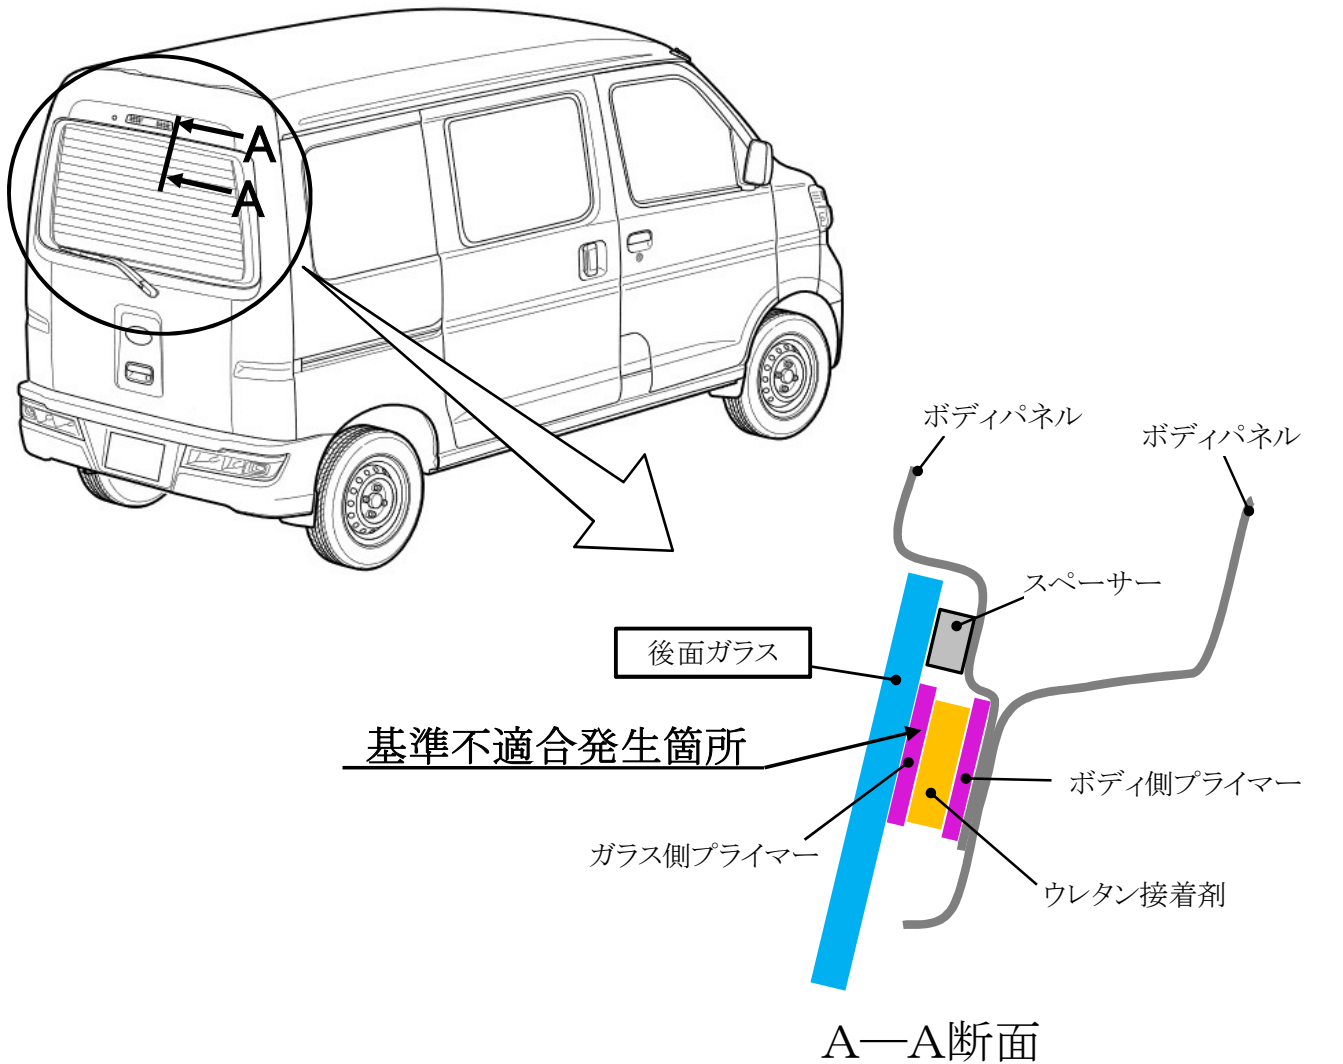
注: は脱着する部品を示す。

後面ガラスにおいて、接着工程の管理が不適切なため、下塗り剤(プライマー)が塗布されていないものがある。そのため、ガラスの接着力が弱く、そのままの状態で使用を続けると、接着部が剥離して、異音が発生し、最悪の場合、ガラスが脱落し他の交通の妨げとなるおそれがある。

全車両、後面ガラスを適切に取り付ける。

運転者席側シート下の車台番号打刻末尾の上側に黄色ペイントを塗布する。
