改善箇所説明図

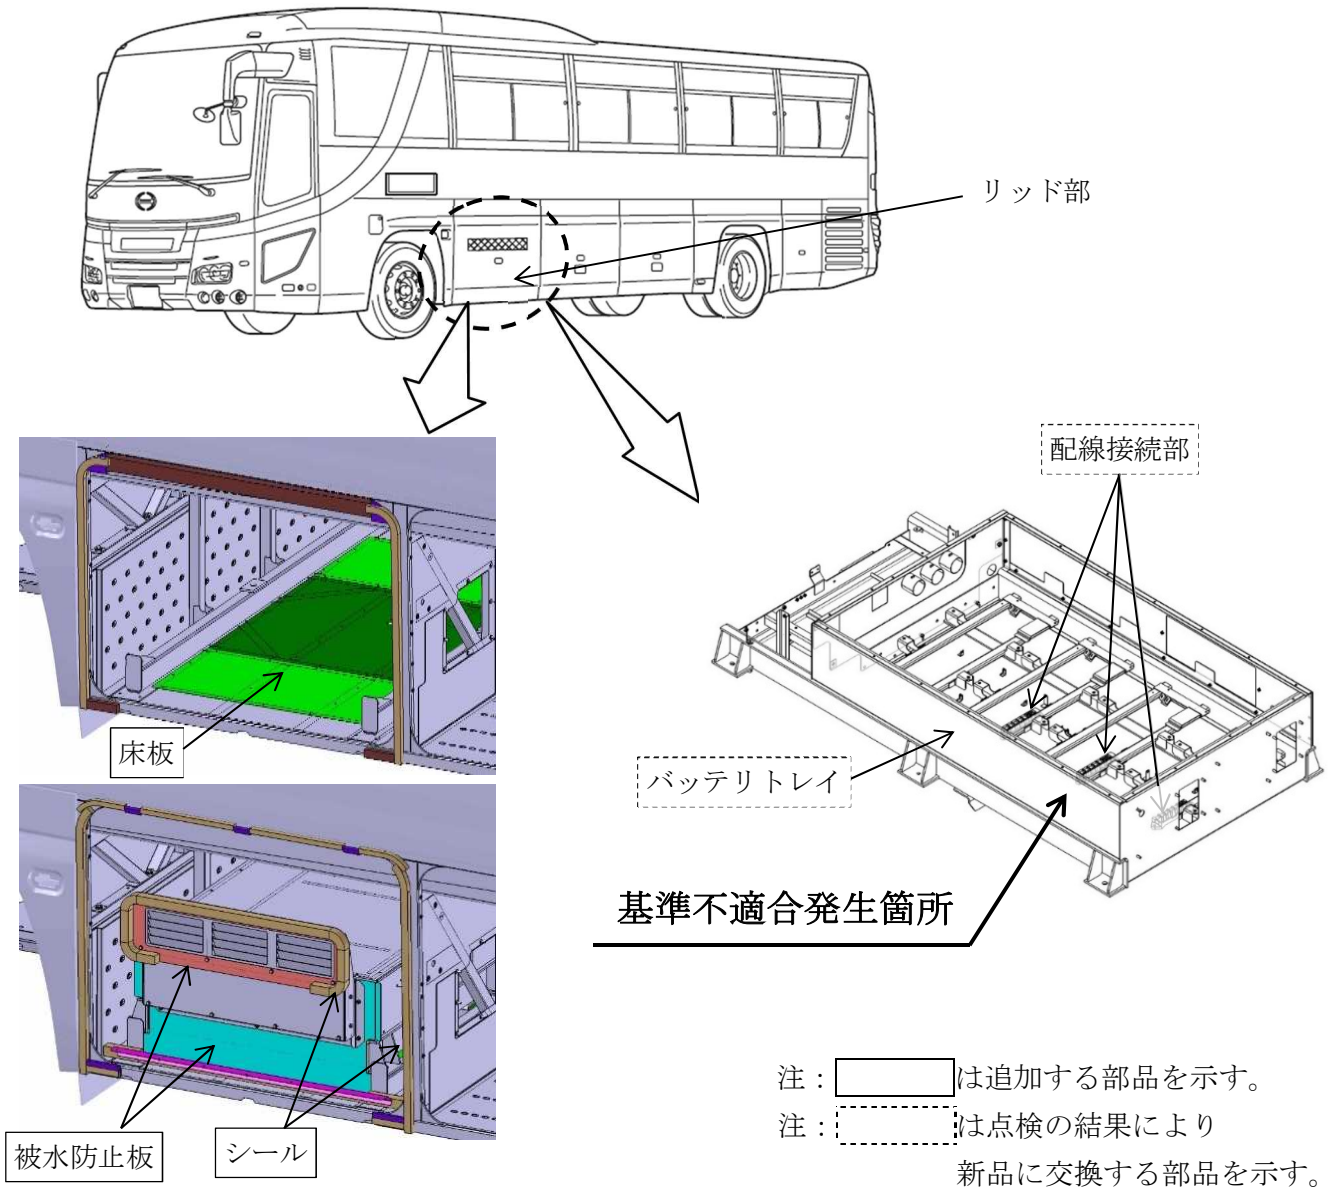
大型観光ハイブリッドバスのハイブリッド用バッテリートレイにおいて、トレイの防錆性が不足しているため、使用過程で腐食して穴があくことがある。そのため、トレイ内部に水が侵入し、バッテリーの配線接続部に水が付着することで短絡して火災に至るおそれがある。

全車両、下記の対策を行う。なお、対策部品の準備に時間を要することから、暫定措置として下記②③の作業を行い、対策部品の準備が整い次第、恒久措置をおこなう。

- ① トレイ下部に床板、リッド部にシールおよび被水防止板を追加する。
- ② トレイを点検し、損傷している場合には新品に交換する。
- ③ 配線接続部を点検し、損傷している場合には新品に交換する。
