改善箇所説明図

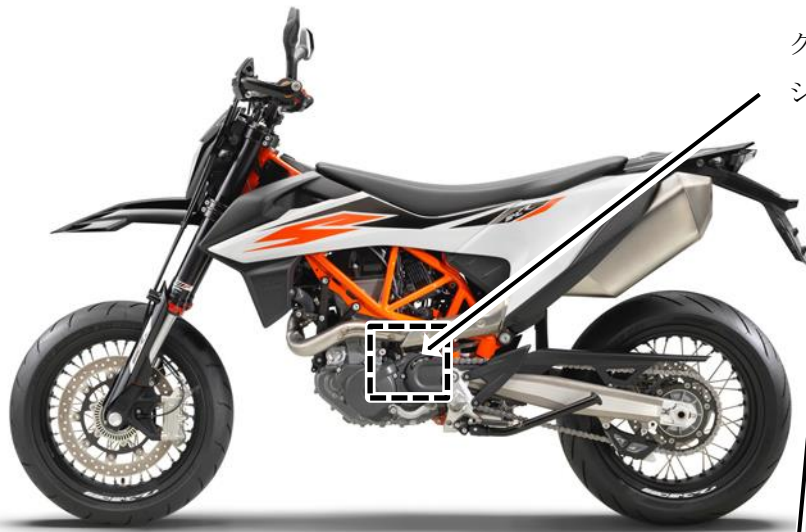
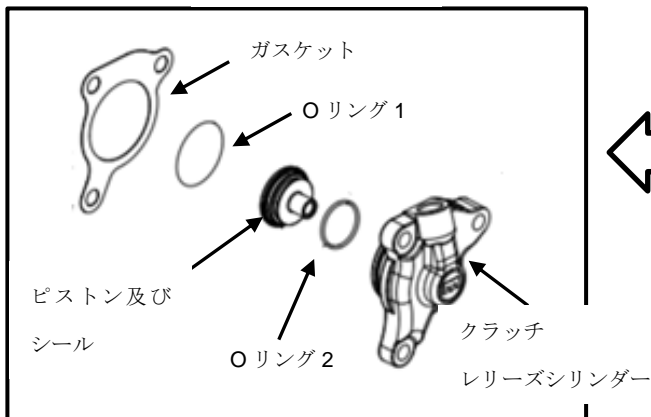
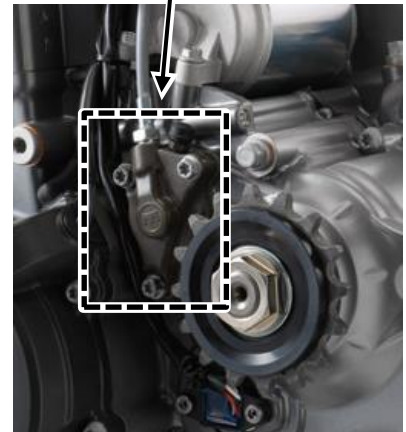
クラッチリリース
シリンダー

基準不適合箇所

動力伝達装置において、製造時におけるクラッチリリースシリンダー内部ピストンの組み付けが不適切なため、当該シール部からクラッチ液が漏れることがある。そのためクラッチ液の漏れにより、クラッチ操作システム内の油圧が低下し、最悪の場合、クラッチ操作が行えず走行不能となるおそれがある。

全車両クラッチリリースシリンダーを点検し、不具合品を装着している車両は当該シリンダーを対策品と交換する。また、必要に応じてエンジンオイル、オイルフィルターの交換も実施する。
