改善箇所説明図 ②

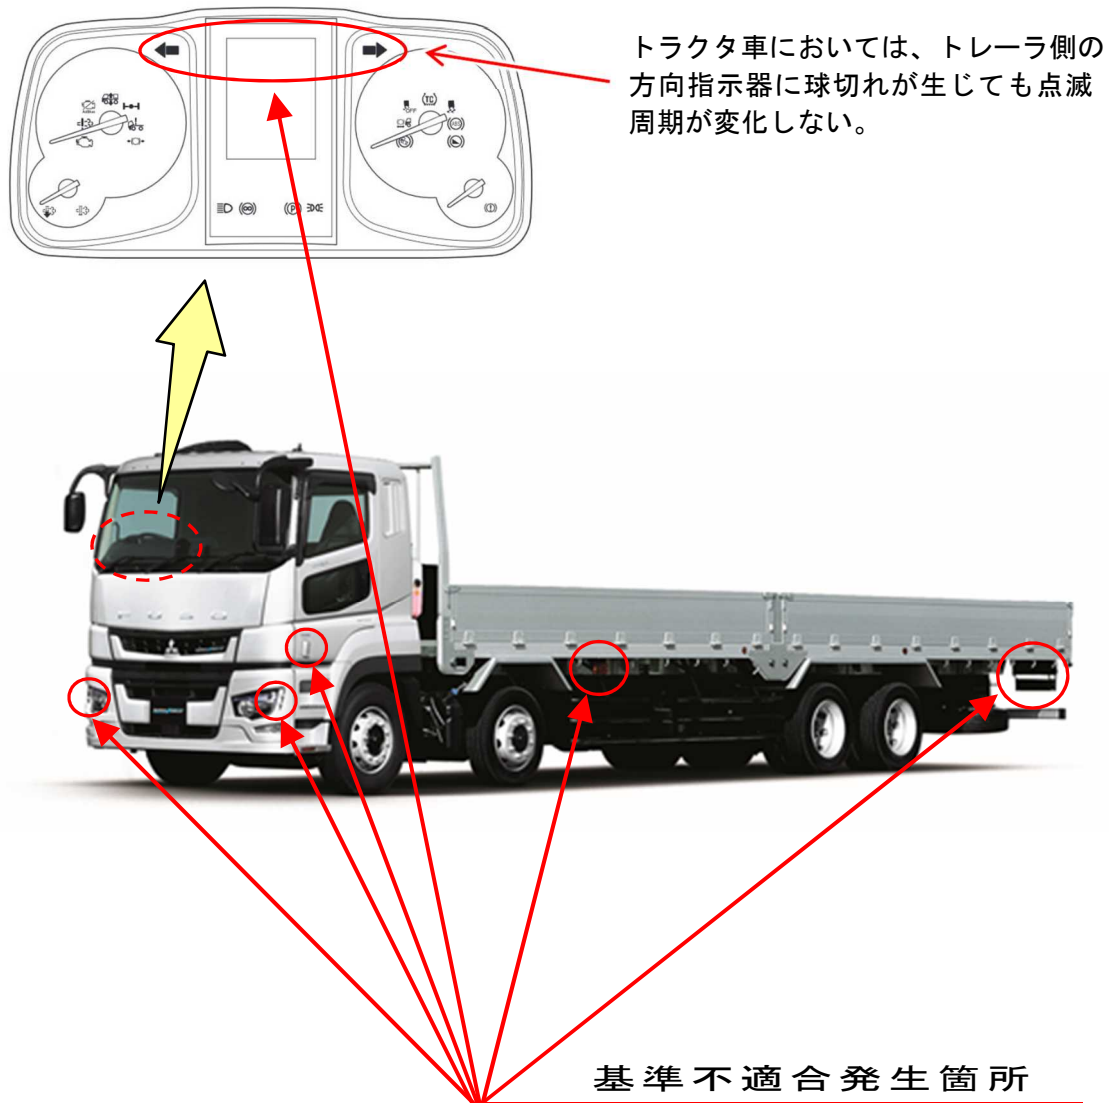
大型トラックにおいて、ASAM（電装品を統合管理する機器）の制御プログラムが不適切なため、緊急制動表示灯（ESS：Emergency Stop Signal）作動時の点滅回数が保安基準の定める回数より少なく、トラクタ車においては、トレーラ側の方向指示器に球切れが生じてもメータークラスタ上の方向指示器の点滅周期が変化しないため、運転者席で方向指示器の作動状態を確認出来ない。

全車両、ASAMの制御プログラムを、対策品に書き換える。

識別：作業完了車には、ステアリングコラム裏のブラケット側面に白色ペイントを塗布する。
