# 改善箇所説明図

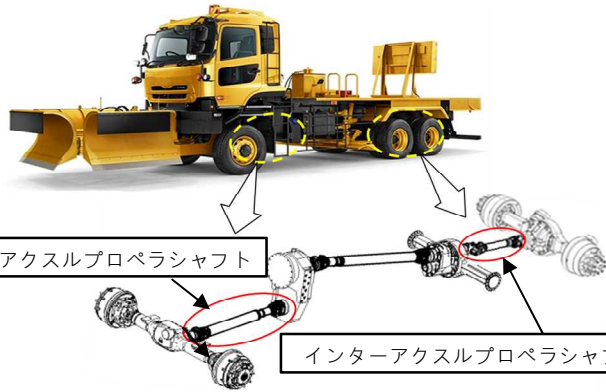
## 【総輪駆動車の場合】

フロント及びインターアクスルプロペラシャフトにおいて、ユニバーサルジョイント組付け時の軸方向ガタ調整工程が不適切なため、当該ジョイント部の軸方向のガタが許容値を超えているものがある。そのため、そのままの状態で使用を続けると、グリースが漏れ出し泥水等がベアリングカップ内に浸入して、グリースの劣化による潤滑不足でベアリングが焼き付き、ユニバーサルジョイント部が破損し、最悪の場合、プロペラシャフトが脱落して走行不能となるおそれがある。

全車両、ユニバーサルジョイント部のガタ量を計測し、許容値を超えるものは、良品に交換する。但し、良品の準備に時間を要するため、以下の暫定措置を行う。

- ・ユニバーサルジョイント部にグリースが給脂できない場合は、良品に交換する。
- ・ガタ量が0.3mm以上の場合、当該プロペラシャフトを良品に交換する。
- ・ガタ量が0.1mmを超え0.3mm未満の場合は、グリースを5,000km又は6か月毎のいずれか早く到達した時点で給脂を行い、準備ができ次第、良品に交換する。

なお、当該ジョイント部のガタ量の許容値(0.1mm以下)については、市場措置での確実な改善を期すため、その信頼性を改めて確認したうえで恒久措置に切り換える。
