改善箇所説明図

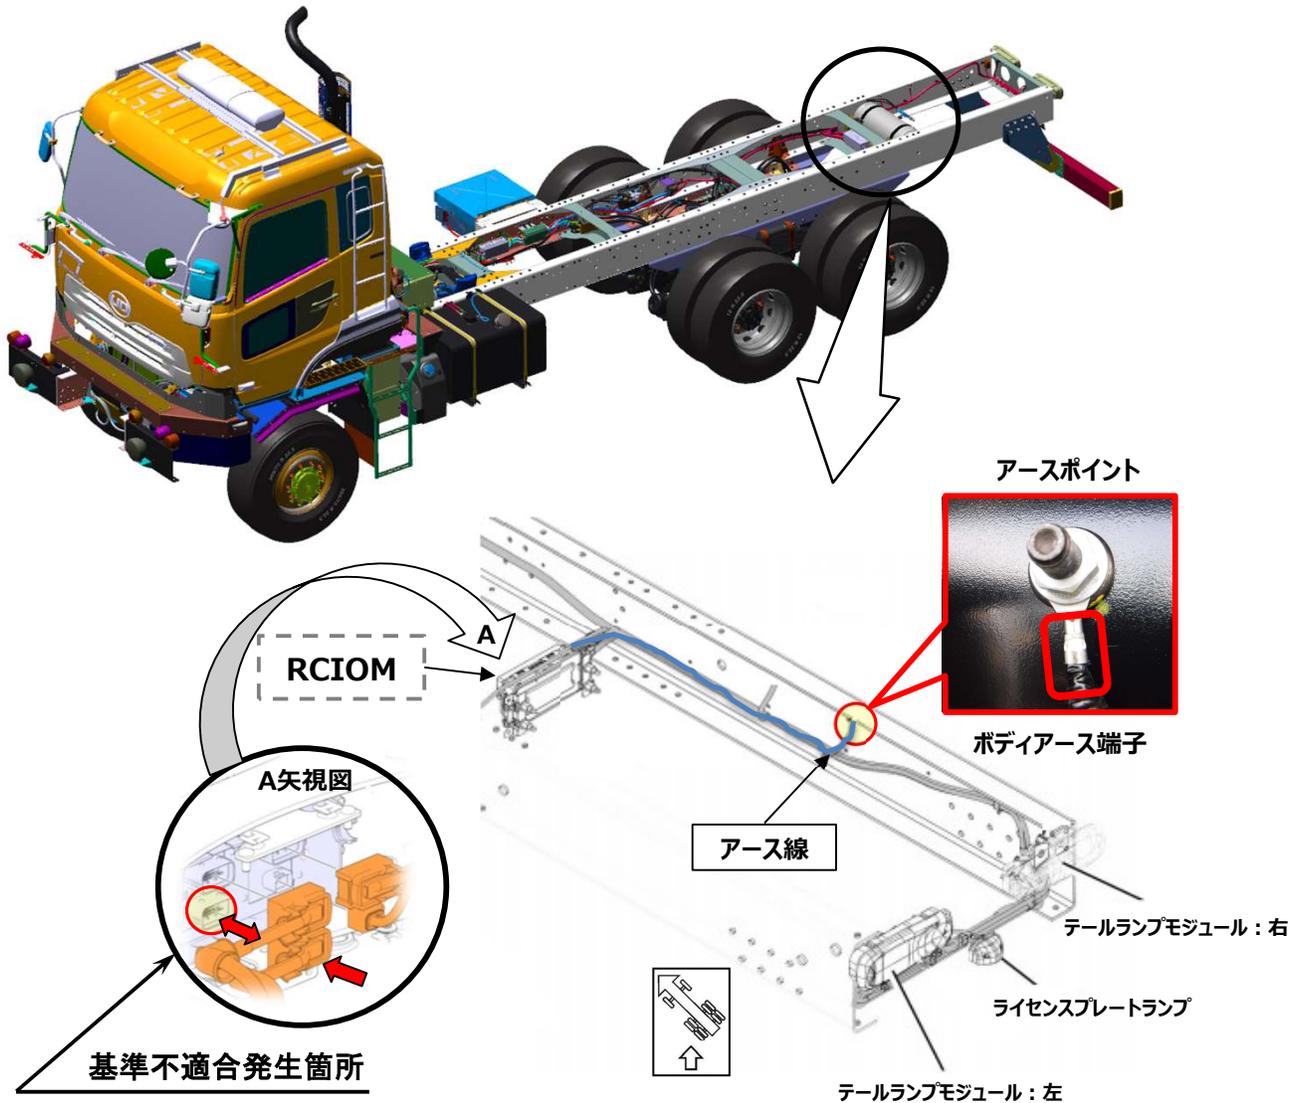
除雪車両（総輪駆動車）において、リアシャーシ入出力モジュール（RCIOM）に接続するハーネスのボディアース端子部の防水処理が不適切なため、雨水または雪解け水等がアース線に浸透し RCIOM接続コネクタ内を腐食させることがある。そのため、導通不良または短絡により運転席のマルチディスプレイモニターに警告メッセージが表示され、テールランプ類が不点灯となるおそれがある。

全車両、アース線を対策品に交換する。また、RCIOM接続コネクタを点検し、腐食状態が酷い場合はハーネス全体及びRCIOMを新品に交換する。

対策品の準備に時間を要するため、暫定措置としてアース線のボディアース端子部にブチルテープで防水処理を実施し、対策品の準備ができ次第、恒久対策を実施する。なお、RCIOM接続側ハーネスコネクタを点検し、腐食状態がみられる場合はコネクタを新品に交換する。

識別：改善済車両には故障診断ツール接続コネクタに黄色ペイントを塗布する。
