改善箇所説明図

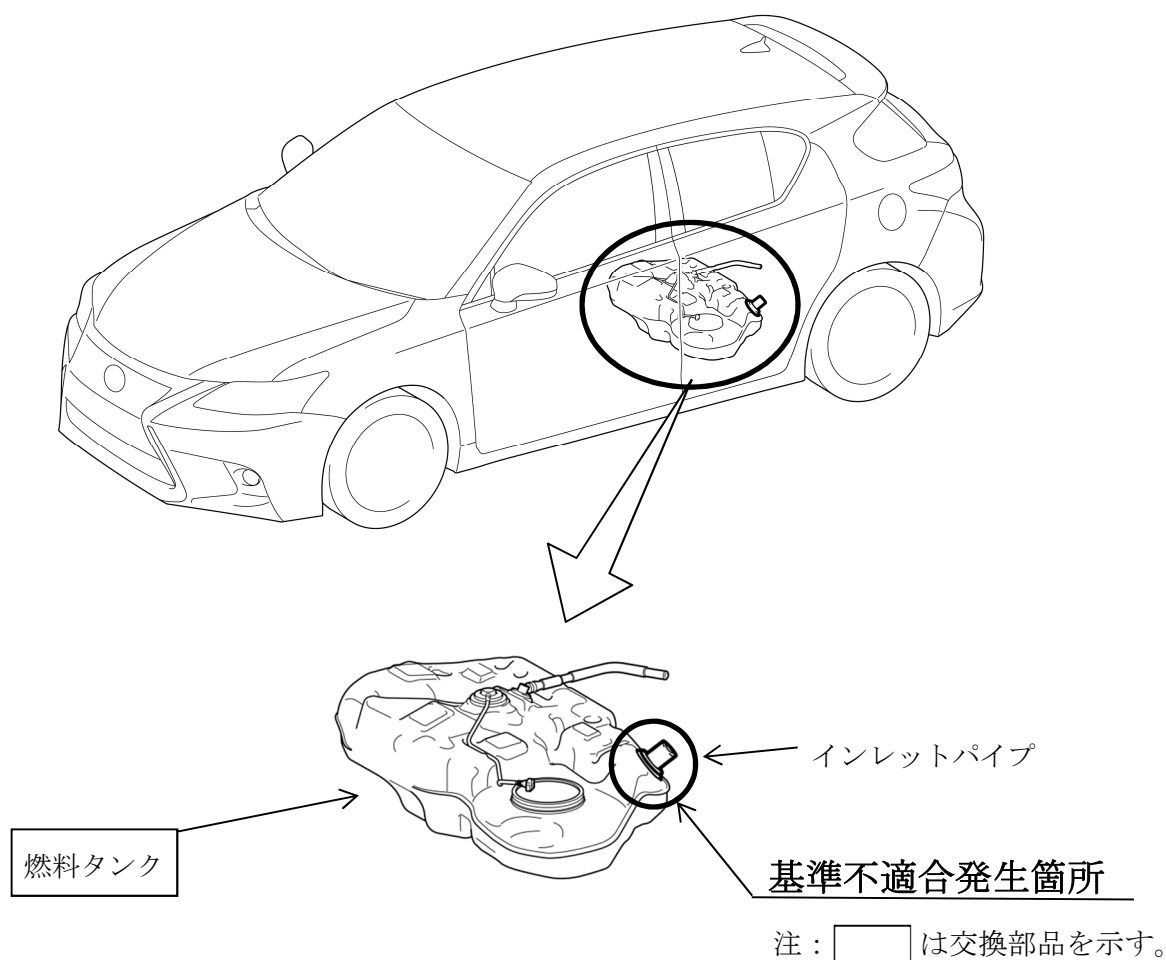
樹脂製燃料タンクにおいて、溶着設備の管理が不適切なため、燃料タンクとインレットパイプの接合面が溶着不良となっているものがある。そのため、当該接合面がはがれて、給油時や満タン時に燃料が漏れるおそれがある。

全車両、燃料タンクを良品と交換する。

識別：改善済車両には車台番号打刻の右上部に黄色ペイントを塗布する。
