改善箇所説明図

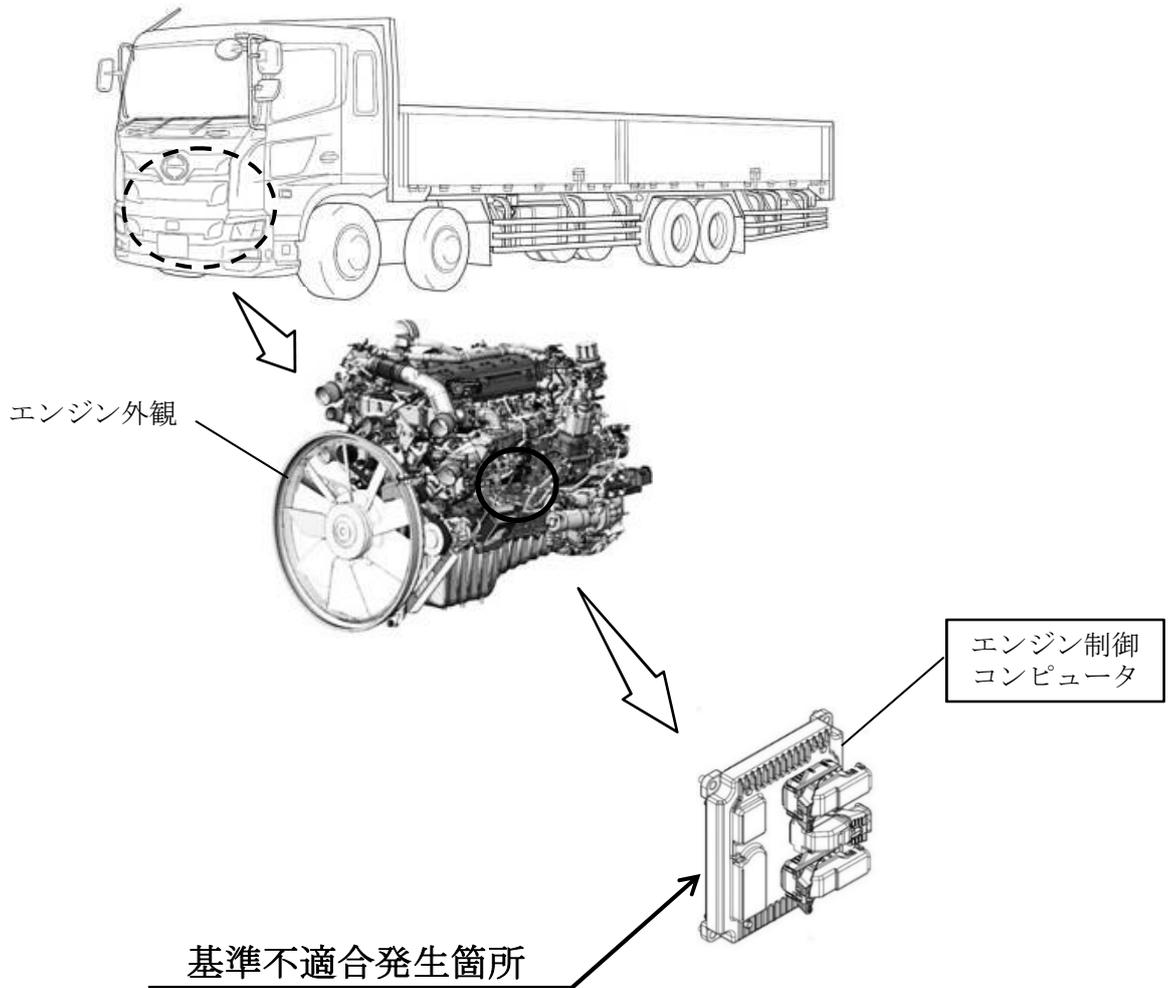
注： はプログラムを書き換える部品を示す。

大型トラックのエンジン制御コンピュータにおいて、令和3年9月15日届出（届出番号5016）の改善措置のため変更したプログラムの排気温度センサ用故障判定プログラムが不適切なため、センサ正常時に異常と誤判定しエンジン警告灯（MIL）が点灯するおそれがある。

全車両、エンジン制御プログラムを対策プログラムに書き換える。

識別：改善済車両にはシリアルナンバープレートの左上に白色ペイントを塗布する。
