改善箇所説明図

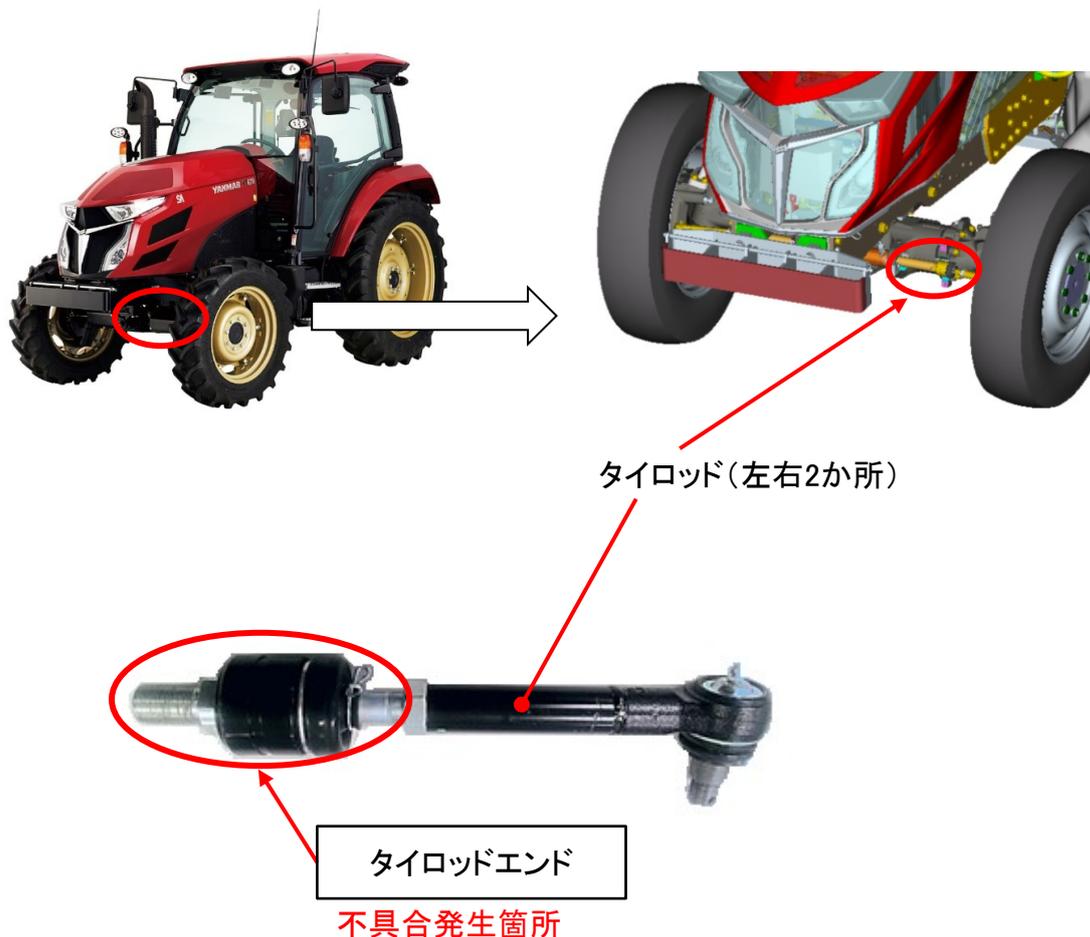
不具合発生箇所

農耕用トラクタのタイロッドにおいて、タイロッドエンドの製造が不適切なため、タイロッドエンドが正しくカシメされていないものがある。そのため、ステアリング操作時にタイロッドエンドに過度の応力がかかり、そのままの状態で使用を続けると、タイロッドエンドが損傷し、最悪の場合、タイロッドが破損し、操舵不能となるおそれがある。

は交換部品を示す。

全車両、タイロッドエンドを良品に交換する。
