# 改善箇所説明図

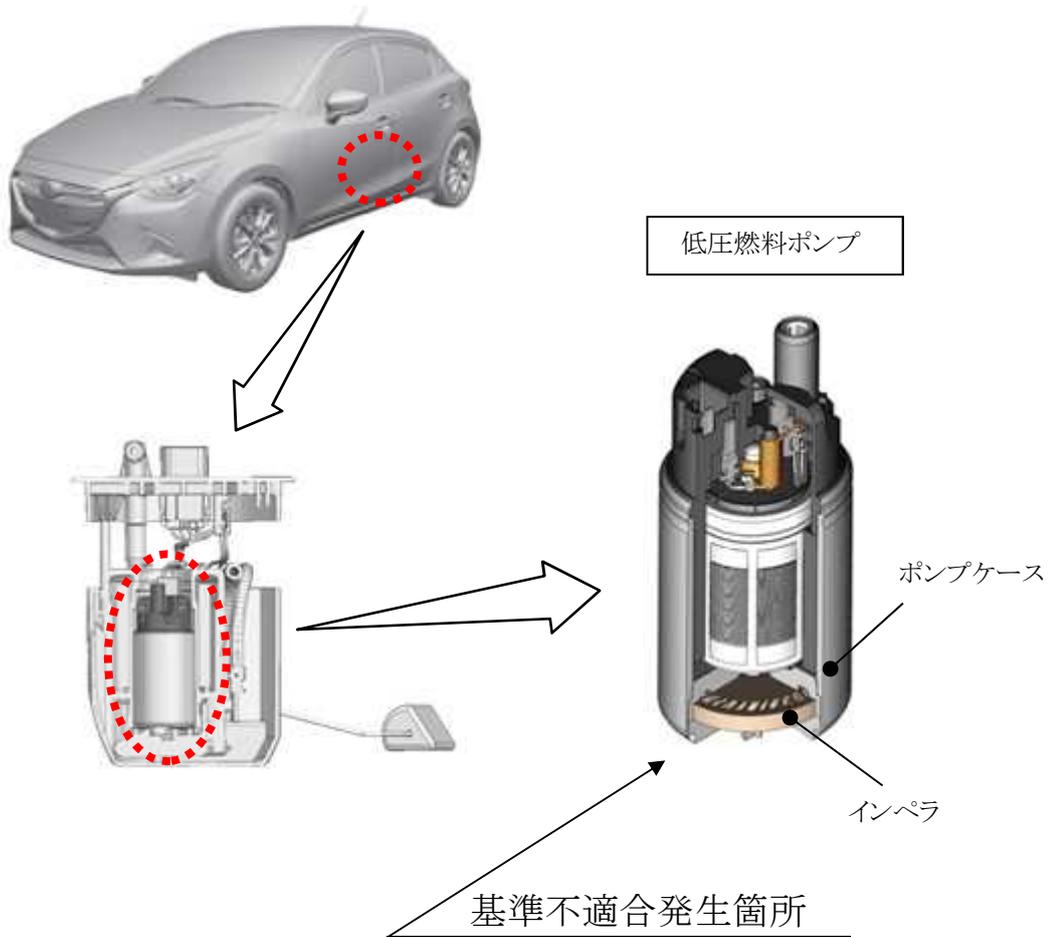
ガソリンエンジンの低圧燃料ポンプのインペラ（樹脂製羽根車）において、成形条件が不適切なため、樹脂密度が低くなって、燃料により膨潤して変形することがある。そのため、インペラがポンプケースと接触して低圧燃料ポンプが作動不良となり、最悪の場合、走行中エンストに至るおそれがある。

全車両、低圧燃料ポンプを対策品に交換する。なお、修理部品の準備に時間を要するため、部品の準備ができ次第、使用者に改めて修理入庫を通知する。

ロードスター、Abarth 124 Spider は、リレー&フューズブロック・アッパカバーの裏に黄ペンを塗布する。その他の車種は、左リヤドア・ロアヒンジ取付けボルト（上側）の頭に黄ペンを塗布する。
