改善箇所説明図

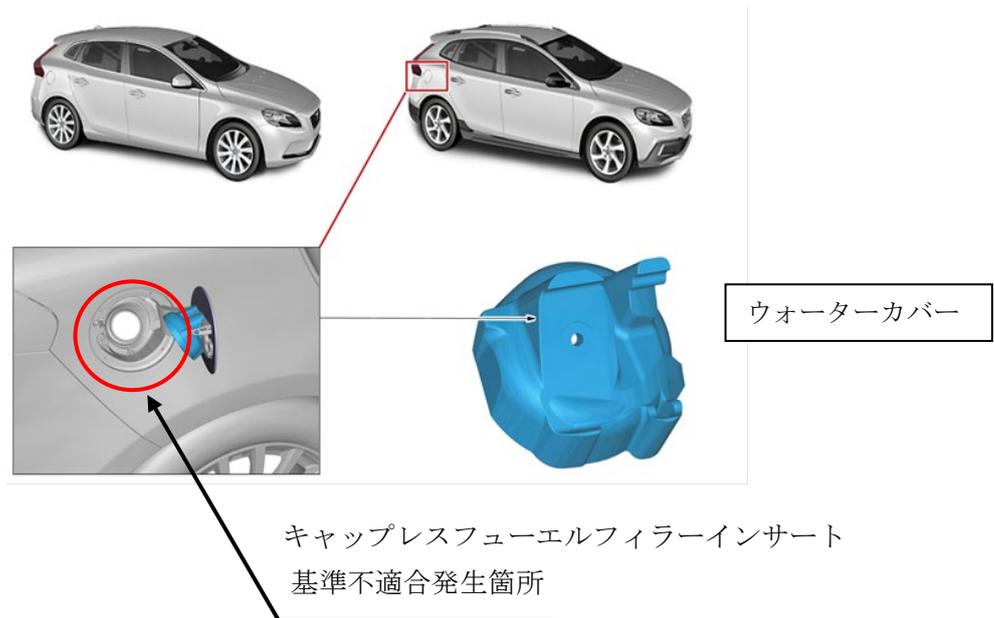
基準不適合発生箇所

燃料装置のキャップレスフューエルフィルターインサート（燃料給油口）において、防水設計が不適切なため、大雨等により燃料装置内部へ雨水が浸入することがある。そのため、燃料装置が腐食し、走行中エンストやエンジン始動不良、または燃料漏れに至るおそれがある。

全車両キャップレスフューエルフィルターインサートへウォーターカバーを取り付けし、雨水の侵入を防止する。また既に燃料装置への雨水が混入していなか、フューエルフィルターを点検する。なお燃料装置へ雨水の混入や腐食がある場合は、該当部品を交換する。

運転者席側ドアアヒンジ取り付けボルト（上側）の頭に白ペンを塗布する。
