# 改善箇所説明図

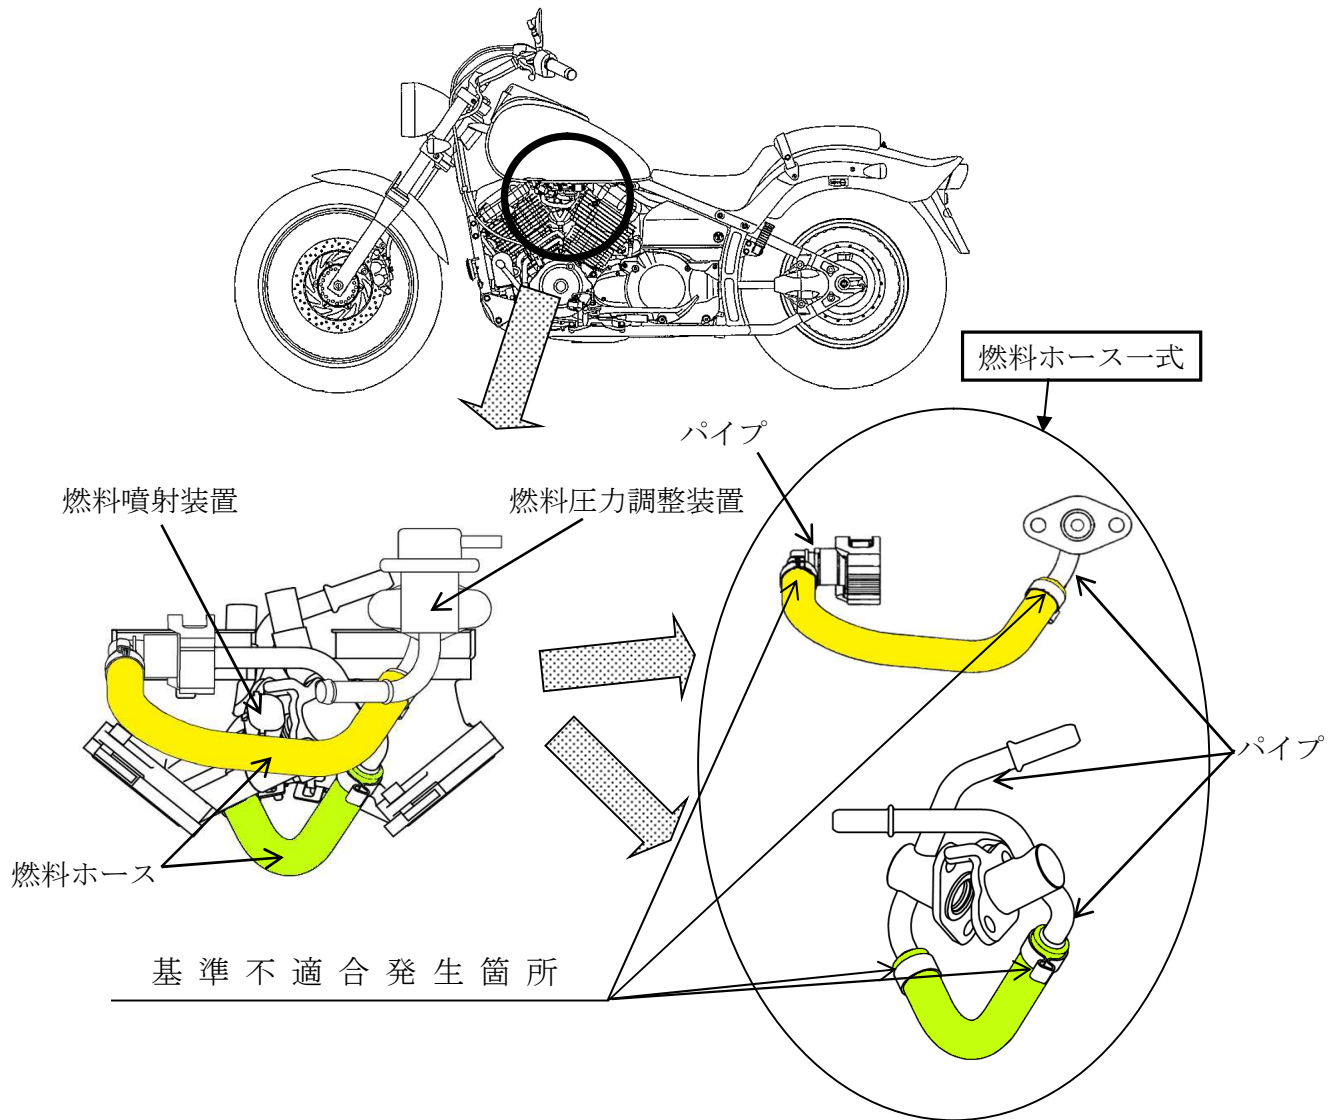
燃料ホースとパイプの接続部において、接着工程の熱処理により燃料ホースの弾性が損なわれ、当該接続部の気密性が不十分なものがある。そのため、当該接続部に高い燃料圧力が加わると、燃料が漏れるおそれがある。

改善の内容：全車両、燃料ホース一式を対策品に交換する。

識別：リコール番号入りの識別ステッカーを車台番号打刻位置付近に貼付する。
