改善箇所説明図

排気側の油圧式VVT
(可変バルブタイミング機構)

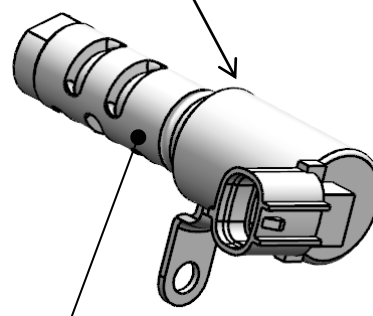
排気側オイルコントロールバルブ

不具合発生箇所

R06Aエンジンの排気側の油圧式VVT（可変バルブタイミング機構）の作動を制御しているオイルコントロールバルブにおいて、フロントグリルより浸入した塩水によって内部に錆が発生し作動できなくなるものがある。そのためVVTの制御ができなくなり、エンジン警告灯が点灯し、停車直前にエンストに至るおそれがある。

全車両、排気側オイルコントロールバルブを対策品に交換する。

識別：IDプレートに青色のシールを貼付する。
