改善箇所説明図

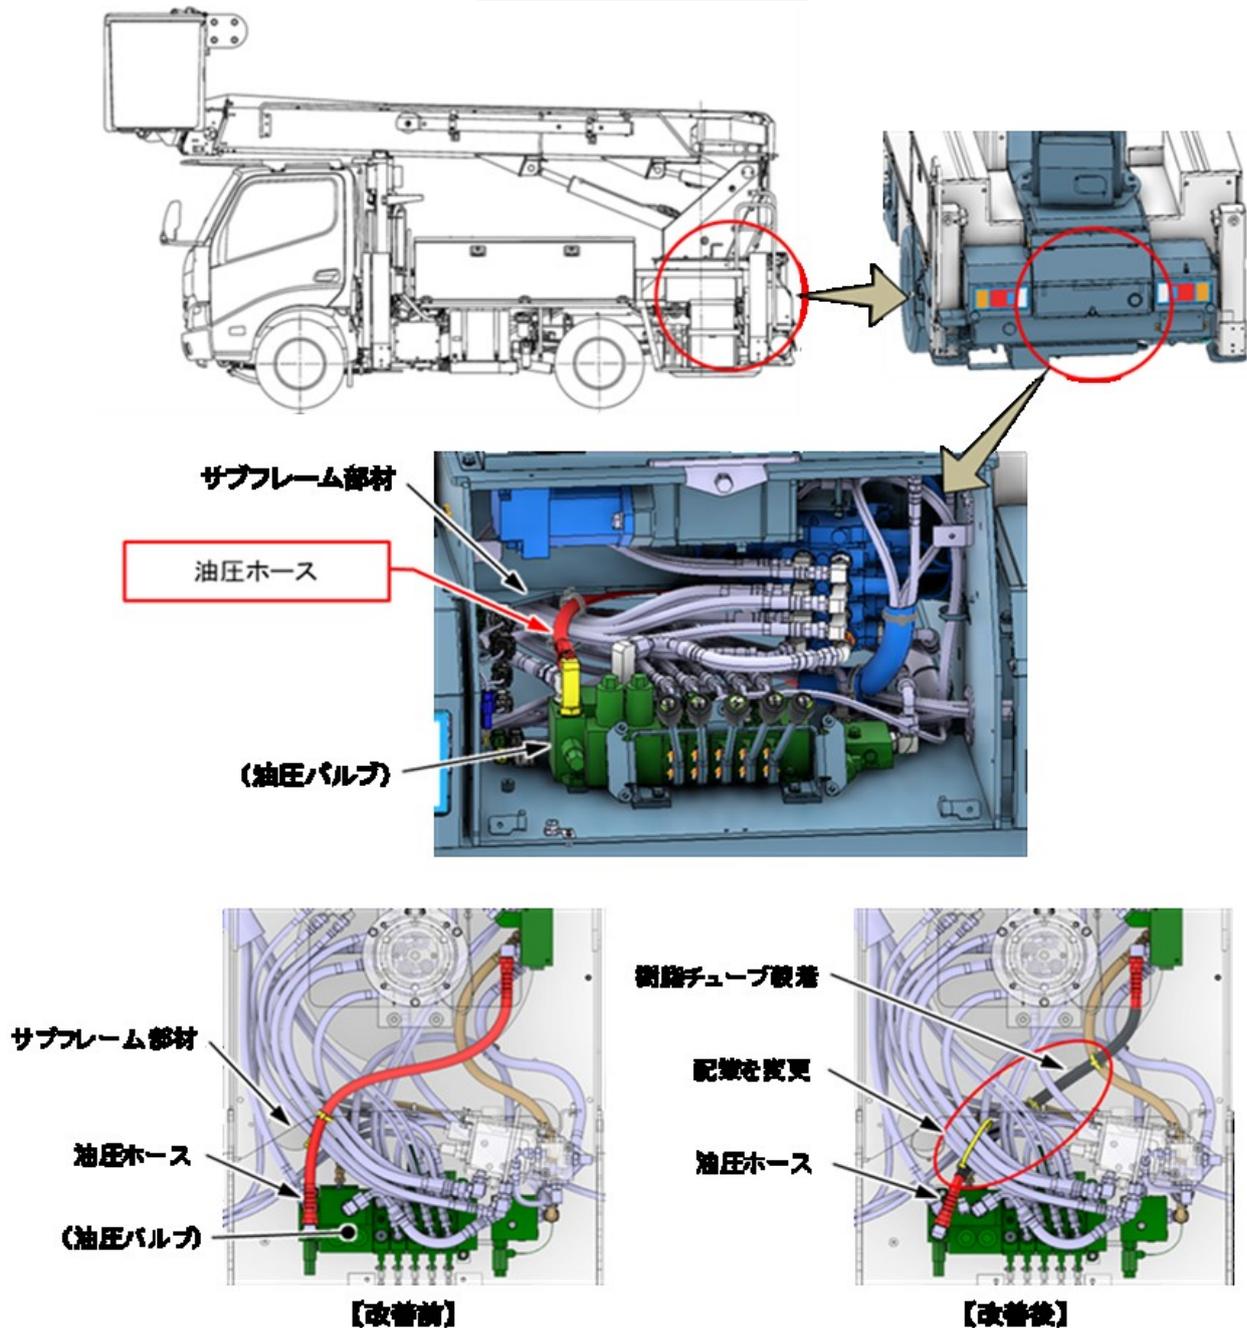
高所作業車において、配策指示が不適切なため、高所作業装置用油圧ホースがサブフレーム部材の端部と干渉しているものがある。そのため、干渉部で油圧ホースの外皮が擦れて損傷し、最悪の場合作動油が漏れ出して他の交通を妨げるおそれがある。

全車両、油圧ホースの配策を変更するとともに、外皮保護用の樹脂チューブを装着する。なお、油圧ホースの外皮に損傷が認められる場合は、油圧ホースを新品に交換する。
