改善箇所説明図

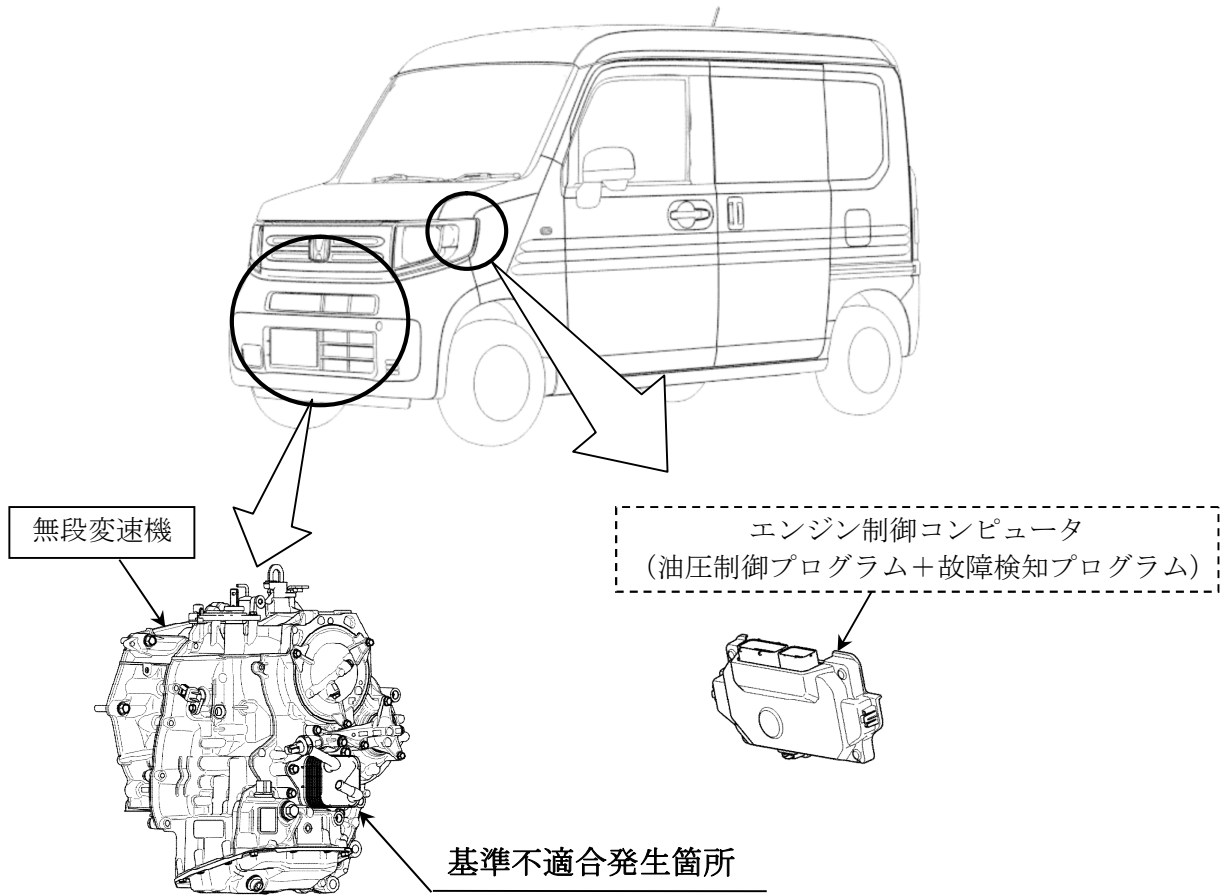
無段変速機において、油圧制御プログラムが不適切なため、一定車速での走行時にアクセルの開閉を頻繁に繰り返す操作を行うと、金属ベルトに亀裂が生じ破損することがある。そのため、そのまま使用を続けると、発進、加速不良となり、最悪の場合、走行不能となるおそれがある。

全車両、無段変速機の金属ベルト破損片の有無を点検し、破損片が確認された場合は無段変速機を良品と交換するとともに、無段変速機の油圧制御プログラムを対策プログラムに書き換える。破損片が確認されなかった場合は無段変速機の油圧制御プログラムを対策プログラムに書き換え、故障検知プログラムを追加し、追加後にシフトポジション表示灯が点滅し、当該不具合が確認された場合には、無段変速機を無償交換する。
