改善箇所説明図

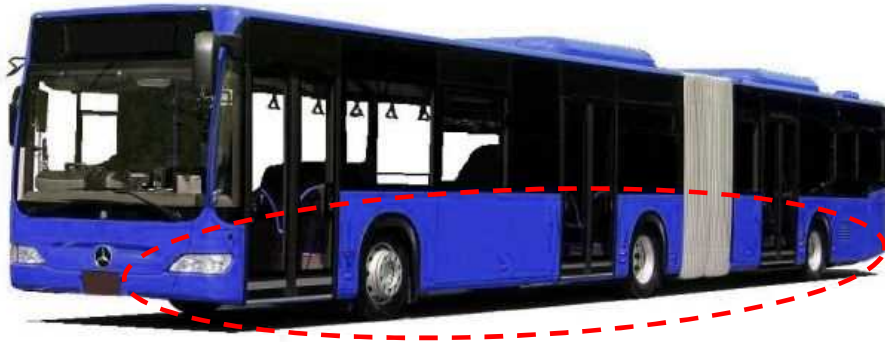
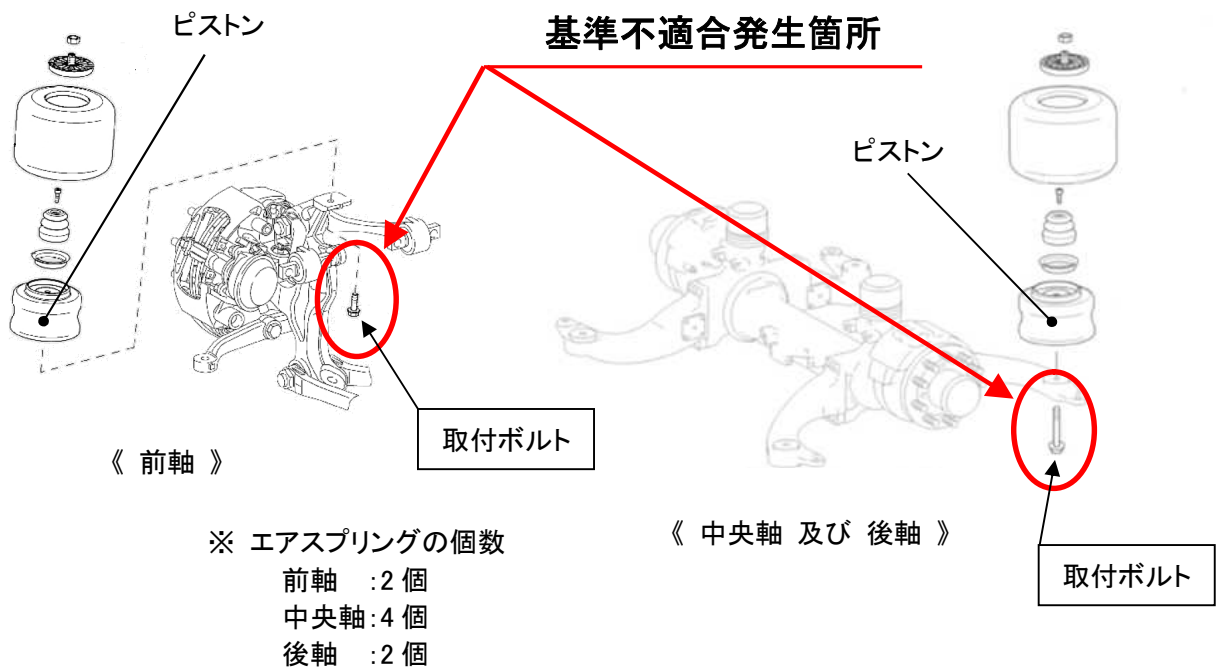
連節バスにおいて、車軸に装着されているエアスプリングのピストン取付ボルトが規定トルクで締付けられていないものがある。そのため、使用過程で当該取付ボルトが緩んでピストンが脱落するおそれがある。

全車両、エアスプリングのピストン取付ボルトを規定のトルクで締付ける。
