改善箇所説明図

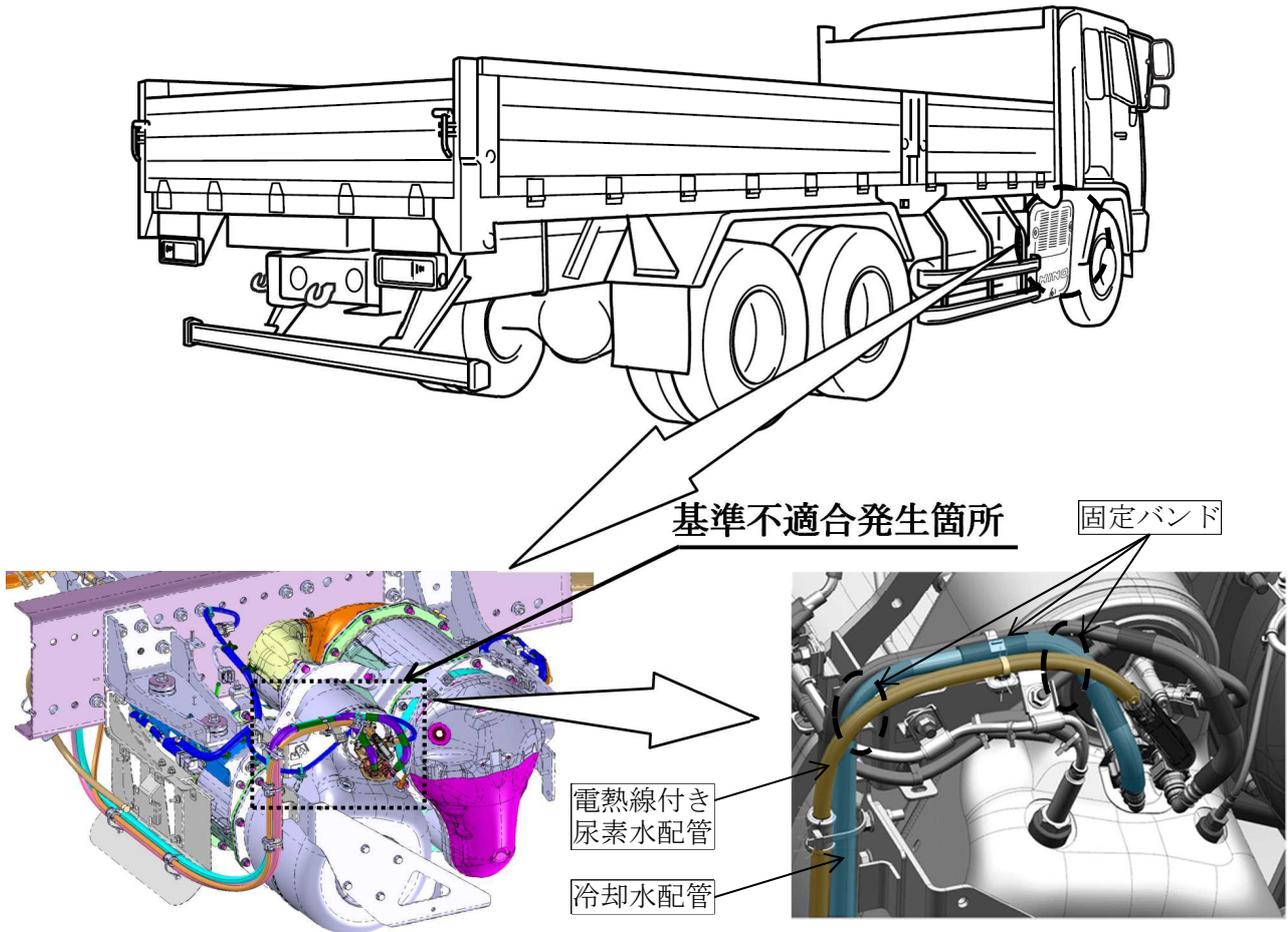
注： は措置する部品を示す。

大型トラックにおいて、電熱線付き尿素水配管と冷却水配管の固定方法が不適切なため、走行中の振動で両配管が接触し電熱線が断線することがある。そのため、エンジン警告灯（M I L）が点灯し、そのまま使用すると低温時に尿素水が凍結し排出ガス中のNO_xが増加するおそれがある。

改善の内容：

全車両、配管の固定バンドを対策品に交換および追加する。また、配管を点検し損傷している場合は補修または新品に交換する。

識別：運転者席側ドア開口部のシリアルナンバープレート下部中央に白色ペイントを塗布する。
