改善箇所説明図

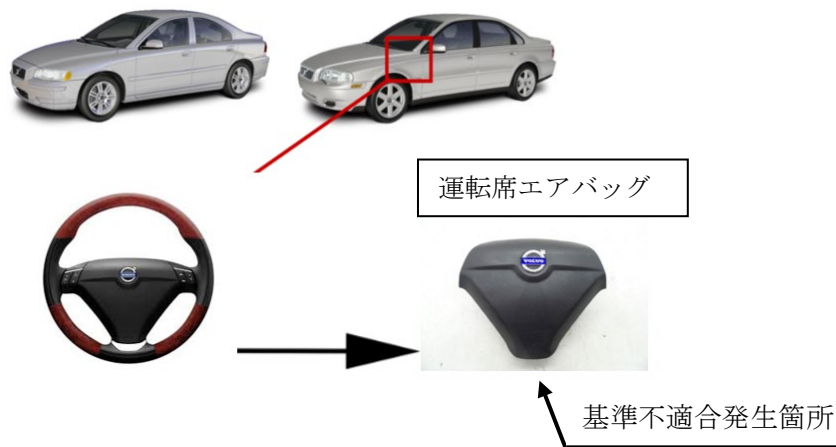
基準不適合発生箇所

運転席エアバッグのインフレーター（膨張装置）について、長期間にわたり高温多湿な環境下にさらされると、当該インフレーターに湿気が蓄積することがある。そのため、エアバッグ展開時にインフレーター内圧が異常上昇し、インフレーター容器が破損して飛び散り、乗員が負傷するおそれがある。

全車両、運転席エアバッグを対策品に交換する。

運転者席側ドアロアヒンジ取り付けボルト（下側）の頭に白ペンを塗布する。
