改善箇所説明図

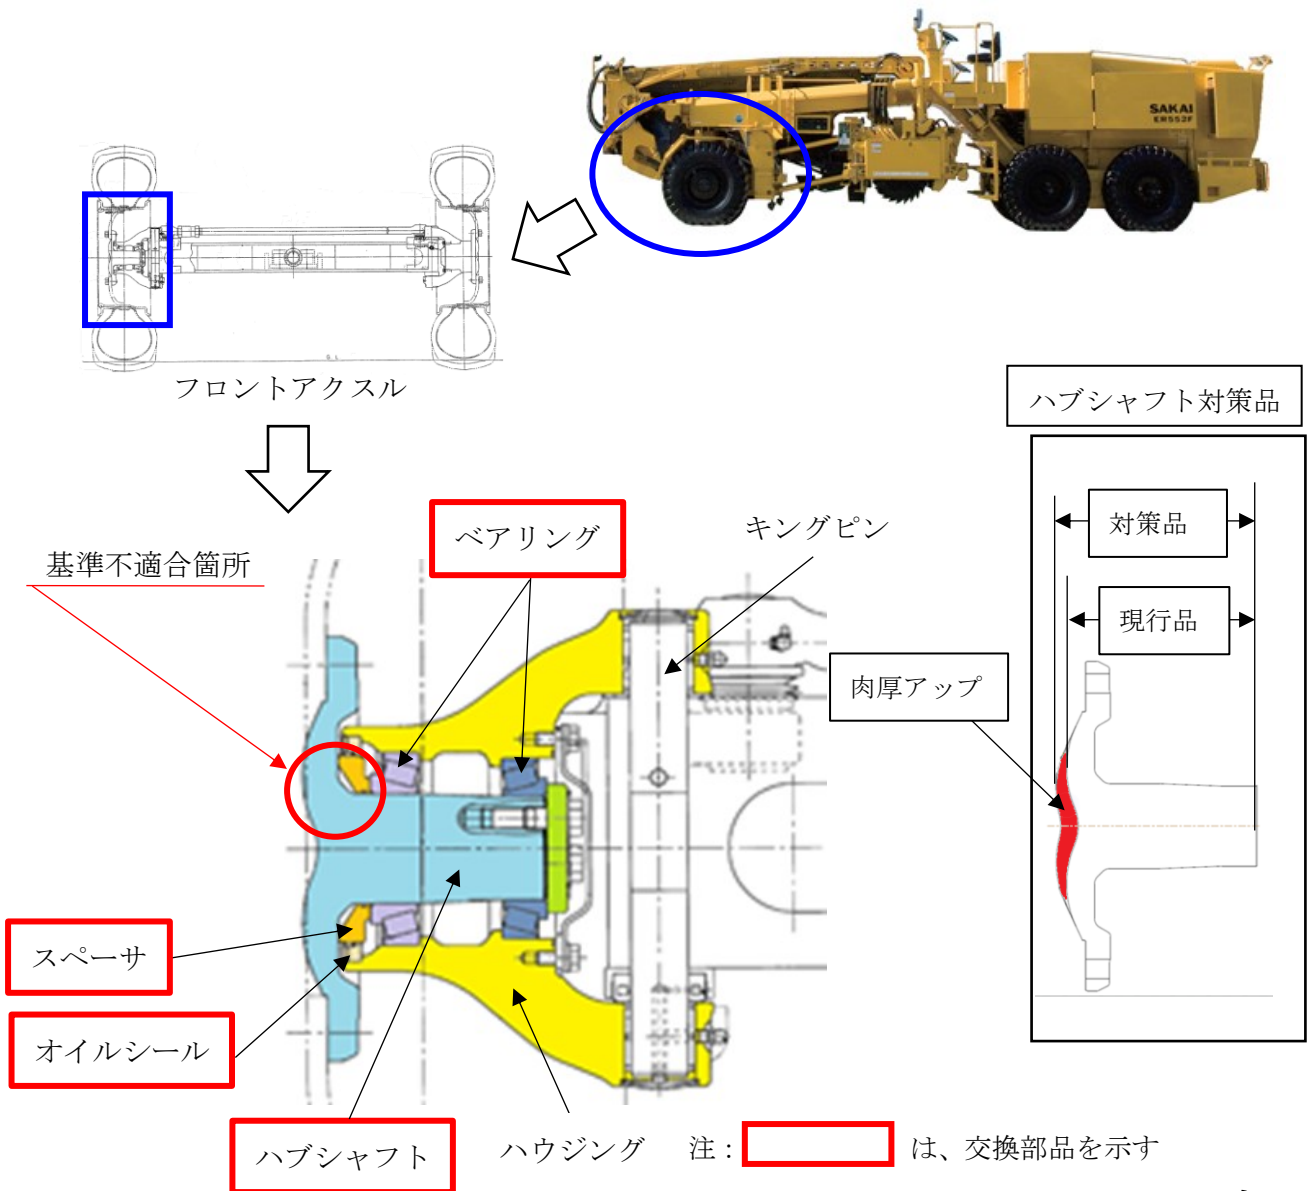
グレーダのフロントアクスルにおいて、ハブシャフトの耐久力が不足しているため、高速で旋回するなどした場合にハブシャフトに亀裂が入るものがある。そのため、そのままの状態では車両の使用を続けると亀裂が進展し、最悪の場合、ハブシャフトが折損してタイヤが車両から脱落するおそれがある。

全車両、フロントアクスルのハブシャフトを対策品に交換する。またハブシャフト交換時にベアリング、スペーサ、オイルシールを新品に交換する。
