# 改善箇所説明図 ①

## 改善箇所説明図 ②

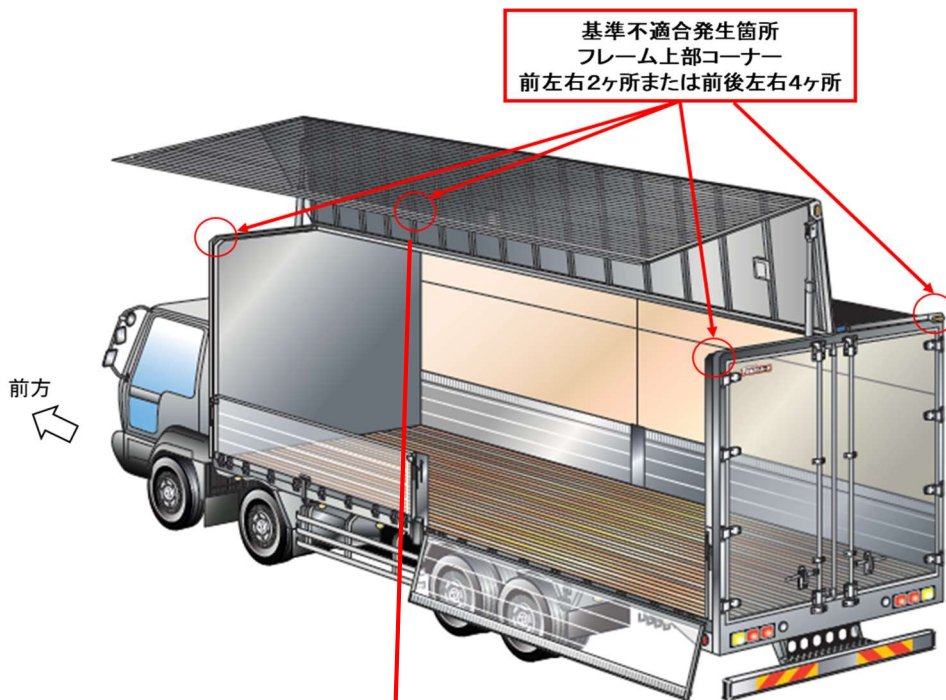
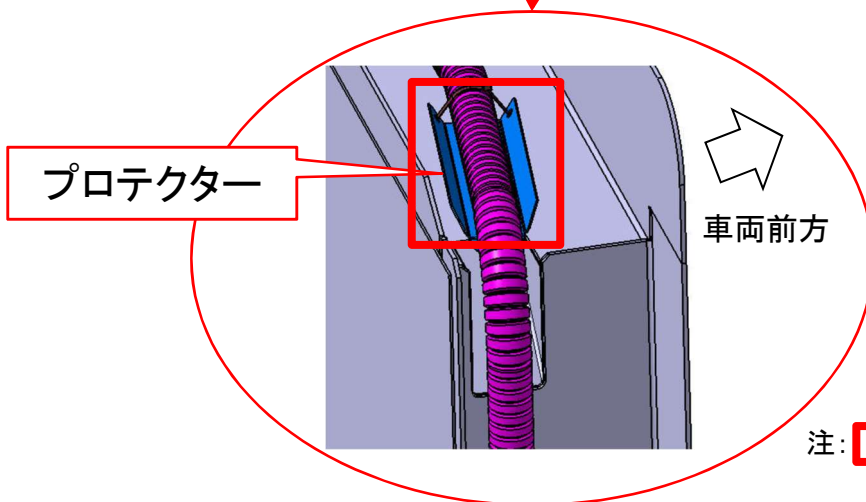
改善処置: 前右側フレーム部の例

ウイング車において、ウイング開閉用油圧ホースの配索が不適切なため、フレーム上部コーナーに接触しているものがある。この状態でウイング開閉を繰り返すと、ホースがコーナーに強く押し当てられて損傷し、作動油が漏れ、ウイングが作動しなくなる場合がある。最悪の場合、ウイング開時に開用ホースが損傷すると、ウイングが降下するおそれがある。

全車両、油圧ホースにフレーム上部コーナーとの接触を防ぐプロテクターを取付ける。  
また、油圧ホースに損傷がある場合は、損傷部を新品に交換する。

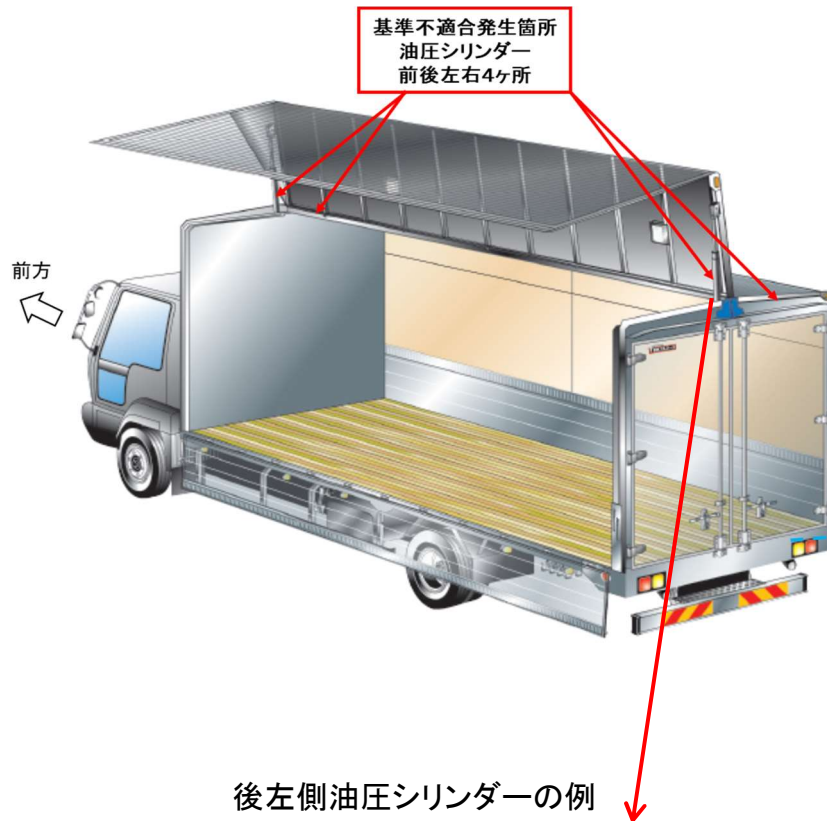
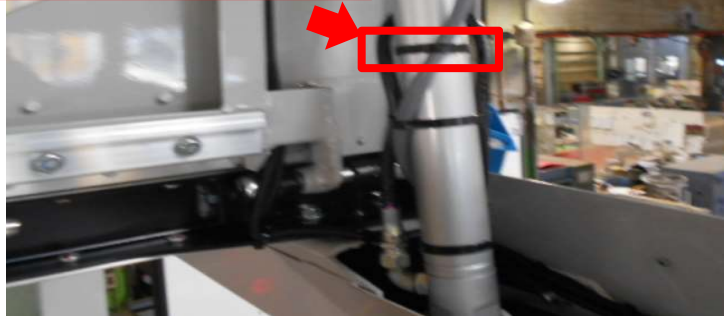
中型ウイング車において、ウイング開閉用油圧シリンダーの閉用配管継手の締め付けが不適切なため、継手が緩む場合がある。この状態でウイング開閉を繰り返すと、閉用ホースがフレームに接触して損傷し、作動油が漏れ、ウイングが作動しなくなるおそれがある。

規定トルクで締め付け直し

ハーネスバンドで固定追加

全車両、油圧シリンダーの配管継手を規定トルクで締め付け直し、油圧ホースをハーネスバンドで固定する。  
また、油圧ホースに損傷がある場合は、損傷部を新品に交換する。
