改善箇所説明図

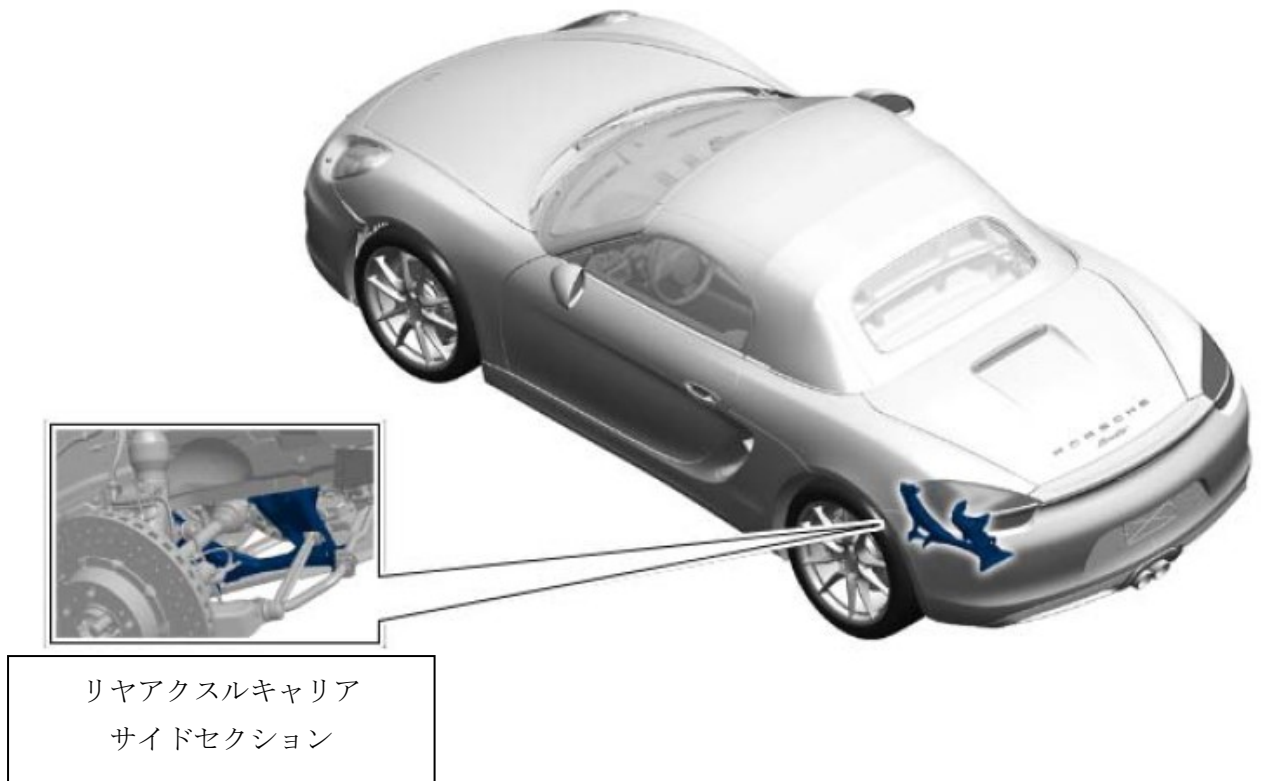
基準不適合発生箇所

緩衝装置において、左右リアアクスルキャリアサイドセクションの鑄造が不適切なため、強度が不足しているものがある。そのため、当該部品が走行中に破損し、最悪の場合、ハンドル操作が正常に行えなくなるおそれがある。

全車両、左右リアアクスルキャリアサイドセクションを良品に交換する。また、交換後アライメント調整等を行う。

識別： 改善済車両には車台番号打刻の右側に黄色ペイントを塗布する。
