# 改善箇所説明図

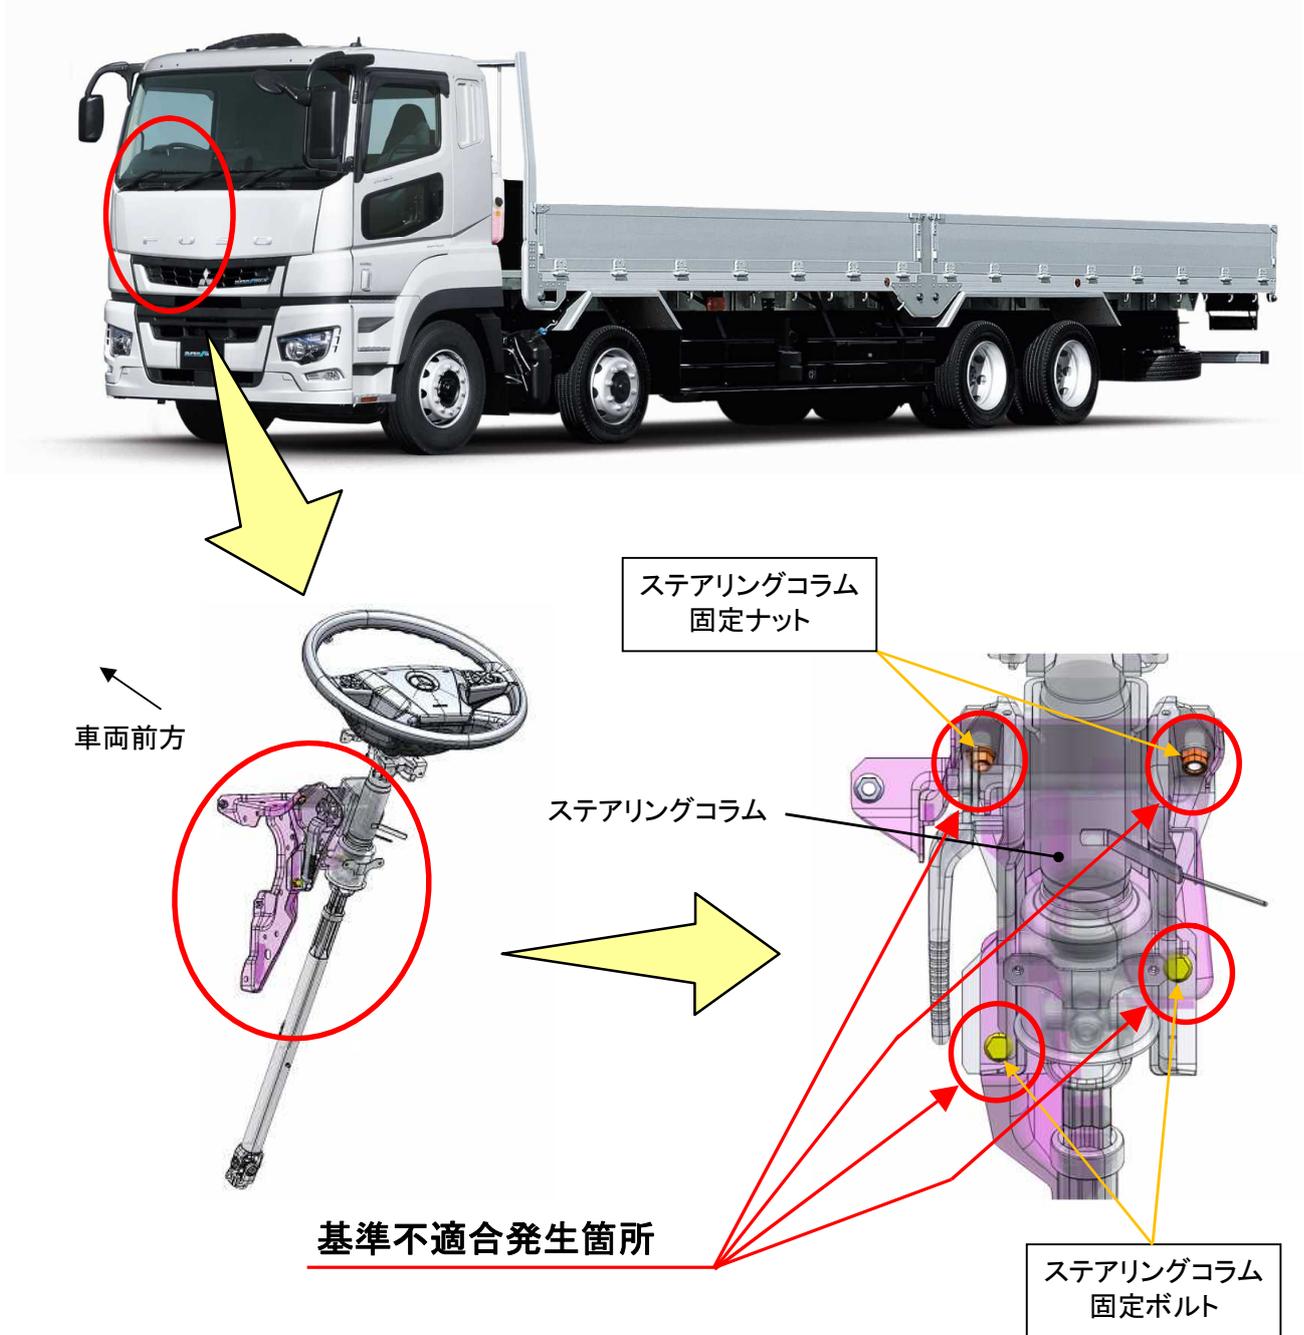
大・中型トラックにおいて、ステアリングコラムを固定しているボルト・ナットの締付けが不適切なため、当該ボルト・ナットの締付けトルクが不足しているものがある。そのため、そのままの状態で使用を続けると、当該ボルト・ナットが緩んでステアリングコラムにガタが生じ、最悪の場合、当該ボルト・ナットが脱落すると正常なステアリング操作が出来なくなるおそれがある。

全車両、ステアリングコラムを固定しているボルト・ナットを点検し、規定トルクで締付けられていない場合は規定トルクで締付ける。

識別：作業完了車には、ステアリングコラムを固定しているボルト・ナット付近に白色ペイントを塗布する。
