改善箇所説明図

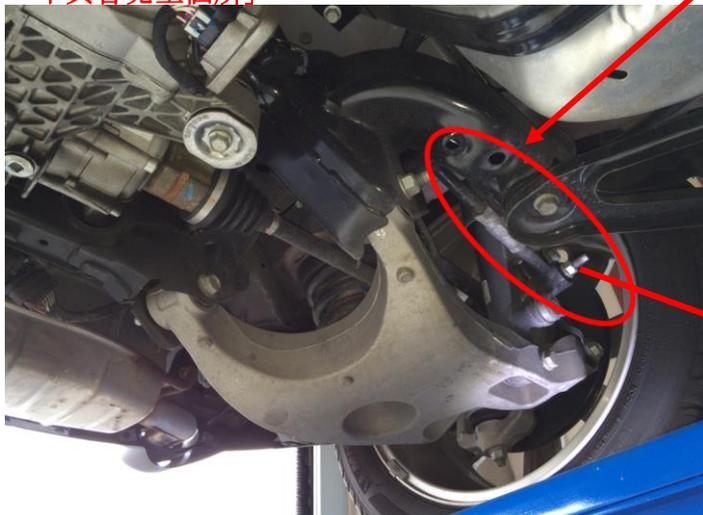
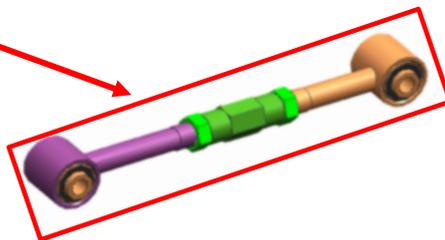
「不具合発生箇所」

は、リアトーリンクを示す。

リアサスペンションにおいて、リアサスペンションの修理等を行った際にナットの締付トルクが不適切なため、緩みが発生することがある。そのため、リアトーリンクにガタが生じて分離し、最悪の場合、走行安定性が損なわれ事故を起こす可能性がある。

全車両、左右リアトーリンクを対策品に交換する。

運転席側 A ピラー(下側ドアヒンジの下)に緑色ペイントを塗布する。
