## 改善箇所説明図

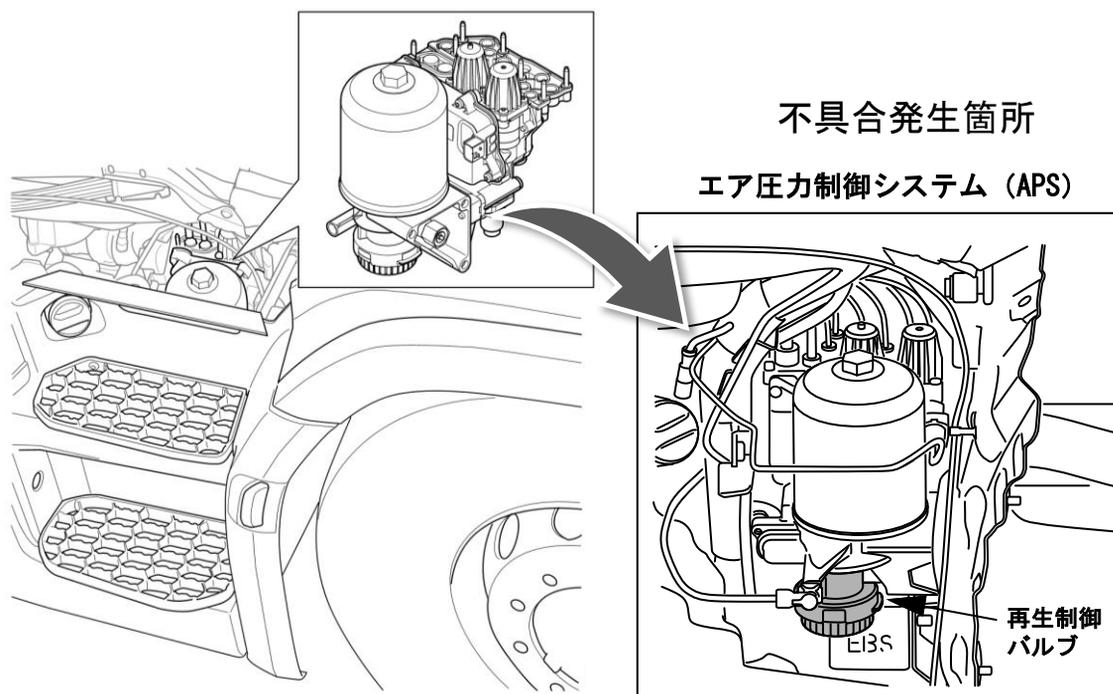
注:  内は改善対象部品を示す

エア圧力制御システム（APS）において、エアドライヤ再生制御バルブの設計が不適切なため、エア圧力の気密が保持できないものがある。そのため、エア漏れが発生し、警告灯が点灯する又は、エンジン始動後にエア圧力が上がらないことでパーキングブレーキが解除できず、走行できなくなるおそれがある。

全車両、エア圧力制御システムのエアドライヤ再生制御バルブを対策品と交換する。
