事業用自動車事故調査報告書

大型トラックの衝突事故 (滋賀県高島市)

事業用自動車事故調査報告書 (重要調査対象事故)

調査番号 : 1956203

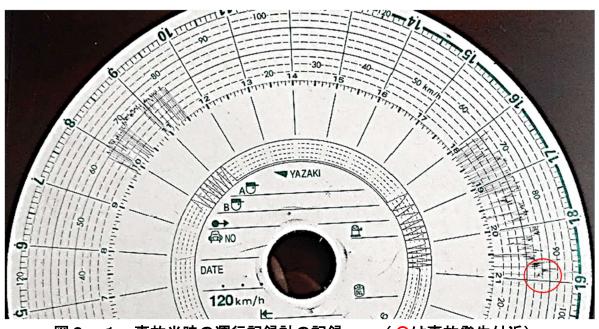
図2-1 事故当時の運行記録計の記録 ((

- ・記録紙の時間については、記録計への記録紙セット時に生じたと考えられる約4 分の実時刻からの進みが見られる。
- ・記録紙によると、7時50分頃に走行を開始し、約50~65km/hの速度で走行し、

- 9時30分頃に停止している。
- ・ 9 時 30 分頃から 16 時 05 分頃までの 6 時間 35 分にわたって停止している。
- •16 時 05 分頃に走行を再開し、17 時 54 分頃に停止、18 時 02 分頃までの約 8 分間 停止している。
- ・18 時 02 分頃に走行を再開し、18 時 15 分頃までは約 $60\sim70\,\mathrm{km/h}$ のほぼ一定速度 で走行しているが、18 時 15 分頃からは上下に激しい速度変動が見られ、18 時 30 分頃からは、その速度変動がさらに大きくなり、最大時の速度は約 $94\,\mathrm{km/h}$ に達している。
- ・事故直前の 18 時 47 分頃からの 5 分間は、最高速度規制の 60 km/h を越える 70 km/h ~90 km/h の速度で走行している。 18 時 52 分頃に、速度約 70 km/h から約 65 km/h まで一旦低下し、波形が水平に移動した後、再び急激に低下して速度 0 km/h を示している。

2.1.2 に記述したように、当該車両の運行記録計によれば、事故直前の 18 時 47 分頃からの 5 分間は、最高速度規制の 60km/h を超える 70km/h~90km/h の速度で走行している。その後、18 時 52 分頃に、速度約 70km/h から約 65km/h まで一旦低下し、波形が水平に移動し振動して乱れた後、再び急激に低下して速度 0 km/h(停止状態)となっている(図 2-2 参照)。また、衝突直前の記録波形からは、当該車両のブレーキによると見られる有効な減速は確認できない。

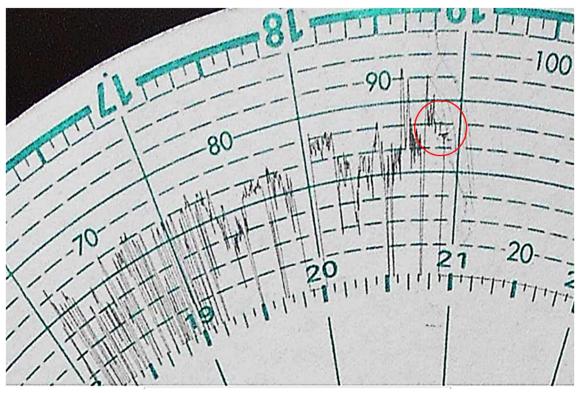
図 2-2 事故発生付近の拡大図(○は事故発生付近)

これらのことから、当該車両は、事故発生前、速度約 70km/h で走行していて、その後、車線を外れて、最初に道路左の縁石等に接触し進行方向を右に変えて、わずかに速度を落としたもののセンターラインを越えて対向車線内に進入し、約 65km/h の速度で、対向車線を走行してきた相手車両と衝突したものと考えられる。

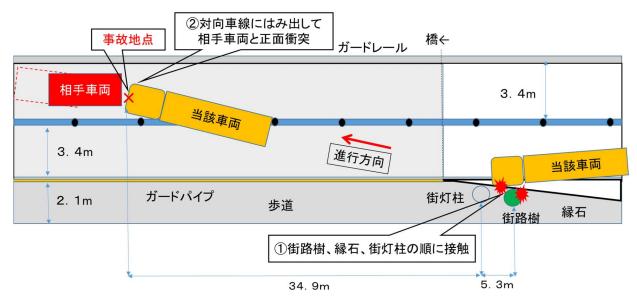
参考図3-1 事故地点見取図

2.3.1.1 に記述したように、当該車両の左前輪ホイール及び事故地点の約 40m手前の道路左の縁石に擦過痕が認められることから、当該車両は、走行中に車線内を徐々に左方向に移動して行き、進路を修正するハンドル操作がなされないまま道路の縁石に接触したものと考えられ、左前輪が縁石と激しく当たったことによって、前輪が右操舵の状態となり、その後も運転者による意図的な操舵がない状態で道路中央部を越えて対向車線に進行したものと考えられる(参考図3-1及び3-2参照)。

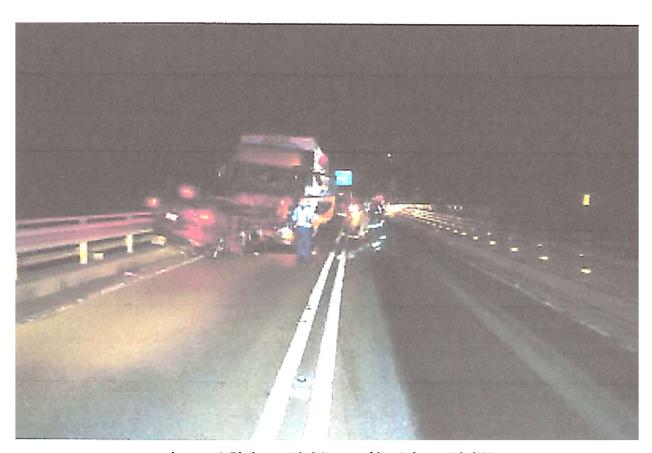
相手車両については、交通の流れに乗って走行していたものと考えられる。相手車両の車体損壊の状況、衝突後に車両が約 40m後方へ押し戻されている状況等から見て、ほぼ正面からの衝突であったものと考えられる。なお、事故時の当該車両と相手車両の質量比は7以上であった。

写真 1 当該車両(右側)及び相手車両(左側)

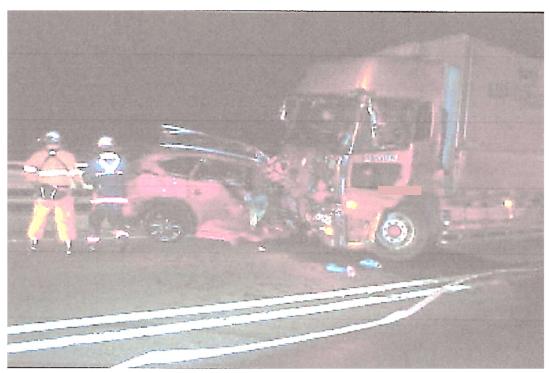
写真2 当該車両(右側)及び相手車両(左側)

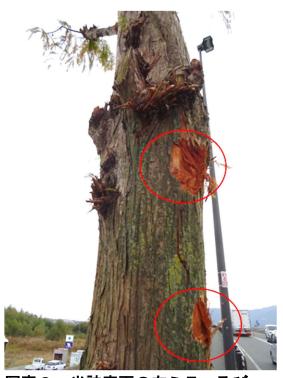
- ・当該車両の初度登録年は、自動車検査証によると平成22年であり、事故時の総 走行距離は839,848kmであった。
- ・当該車両には、ドライブレコーダーが装着されていた。また、衝突被害軽減ブレーキ等の安全運転支援装置は装備されていなかった。
- ・運転席後部には、仮眠を取るための設備を備えていた。
- ・事故時は、輸出用機械、重量約2,600 kgを積載していた。
- ・事故後の当該車両については、車両前面中央部に相手車両との衝突による損傷 が認められ、車体右側の車軸支持部分が変形して前車軸の位置が移動、後退し ていた(写真3~5参照)。
- ・事故地点の約40m手前の道路左側歩道上の街路樹には、当該車両左側が接触してできたと考えられる擦過痕があり(写真8参照)、当該車両の左側ミラーが損

壊して、左側サイドアンダーミラーは脱落していた(写真9参照)。また、擦過痕がある街路樹の真下の歩道縁石部には擦過痕があり(写真7参照)、当該車両の左前輪ホイール部分に、固定物などと接触したと思われる擦過痕及びリムの変形が認められた(写真10参照)。

写真 8 当該車両の左ミラー及び ミラーステーの接触痕(○印)
