改善箇所説明図

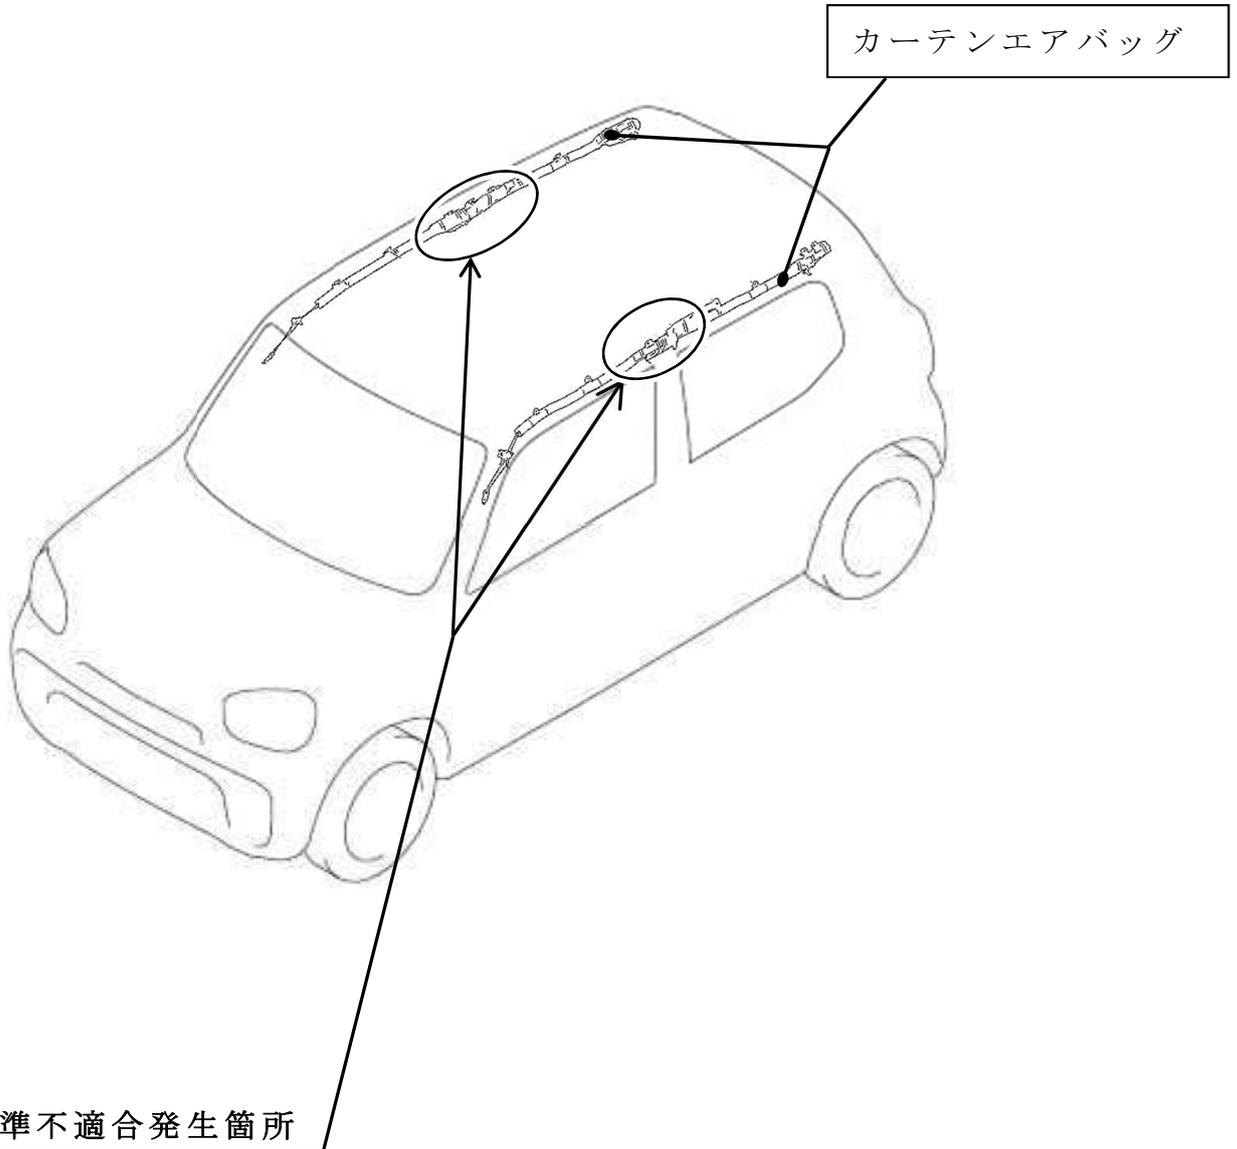
カーテンエアバッグにおいて、クッションの縫製が不適切であったため、カーテンエアバッグの展開が適切に行われないものがある。そのため、衝突時にカーテンエアバッグによる乗員頭部の衝撃吸収性能が不足するおそれがある。

全車両、カーテンエアバッグを良品に交換する。

識別： IDプレートに白色の丸シールを貼付する。
