改善箇所説明図

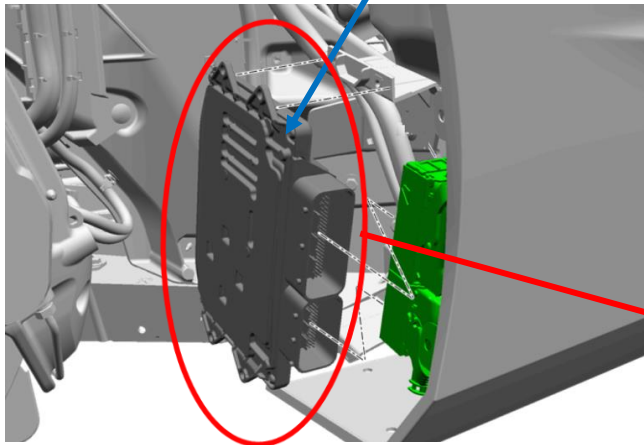
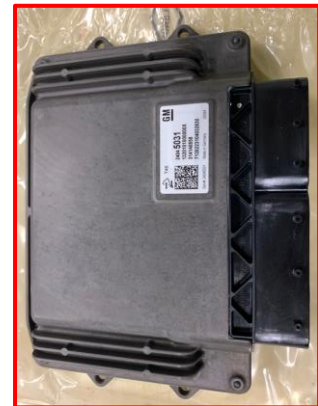
不 具 合 部 品

「不具合発生箇所」

は、トランスミッションコントロール
モジュールを示す。

トランスミッションコントロールモジュールのソフトウェアが不適切なため、他のコントロールモジュールと通信不良が発生し、通信不良を検出した場合、警告灯が点灯しないことがある。そのため、予期せぬ状況でコーナリング時に本来の性能が発揮できないなどの影響が出るおそれやエンジン始動後にパーキングロックが解除されないことにより、最悪の場合、走行できなくなるおそれがある。

全車両、トランスミッションコントロールモジュールのソフトウェアをアップデートする。

運転席側 A ピラー(下側ドアヒンジの下)に緑色ペイントを塗布する。
