改善箇所説明図

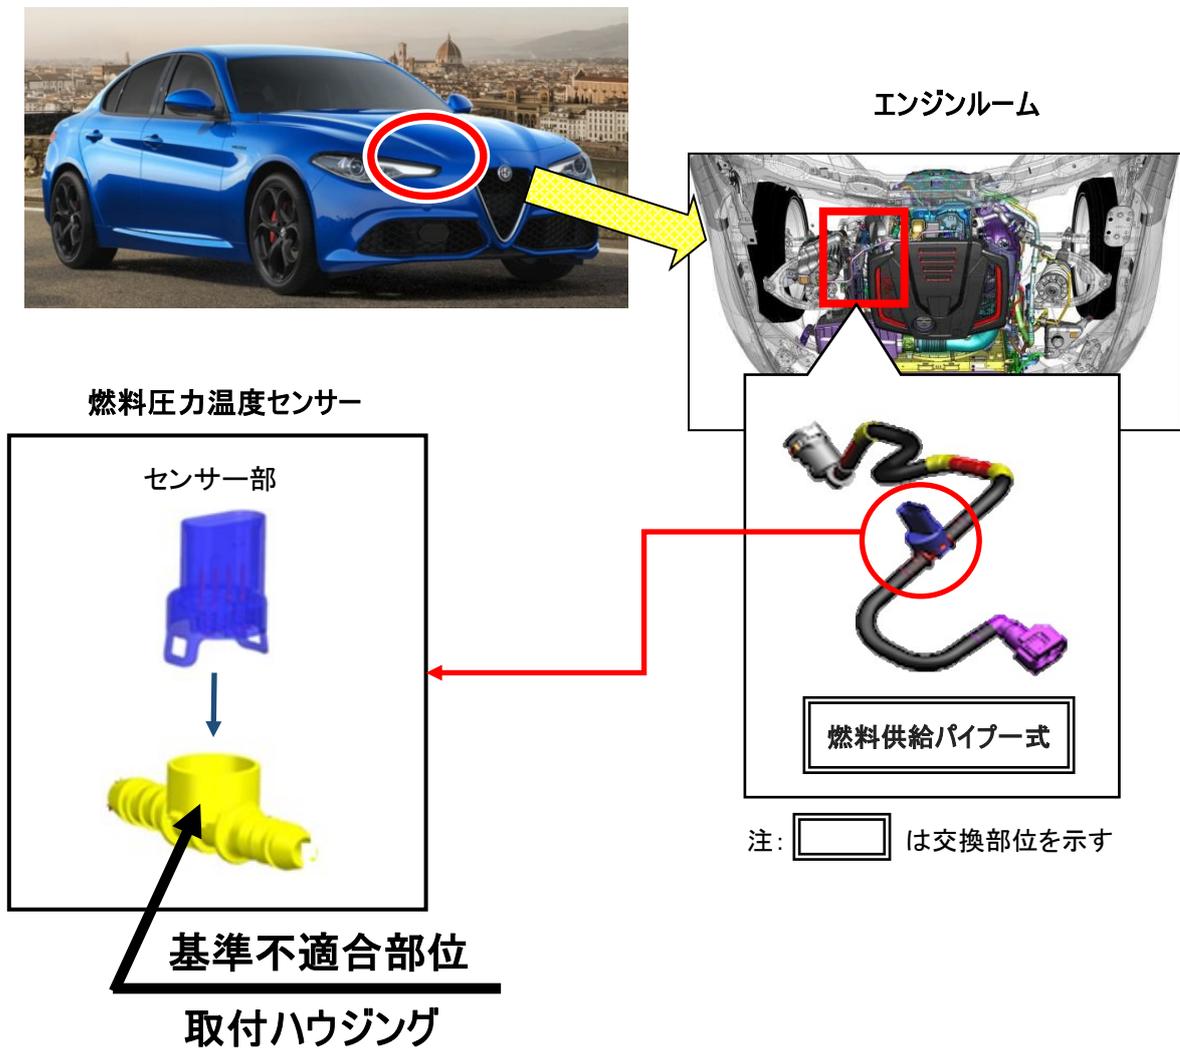
燃料装置において、燃料供給パイプに取付けられる燃料圧力温度センサーの取付ハウジングの製造管理が不適切なため、ハウジングの強度が不足しているものがある。そのため、使用過程において、当該ハウジングに亀裂が生じて燃料が漏れ燃圧異常の警告灯が点灯し、最悪の場合、火災に至るおそれがある。

全車両、燃料供給パイプ一式を良品に交換する。
