## 改善箇所説明図

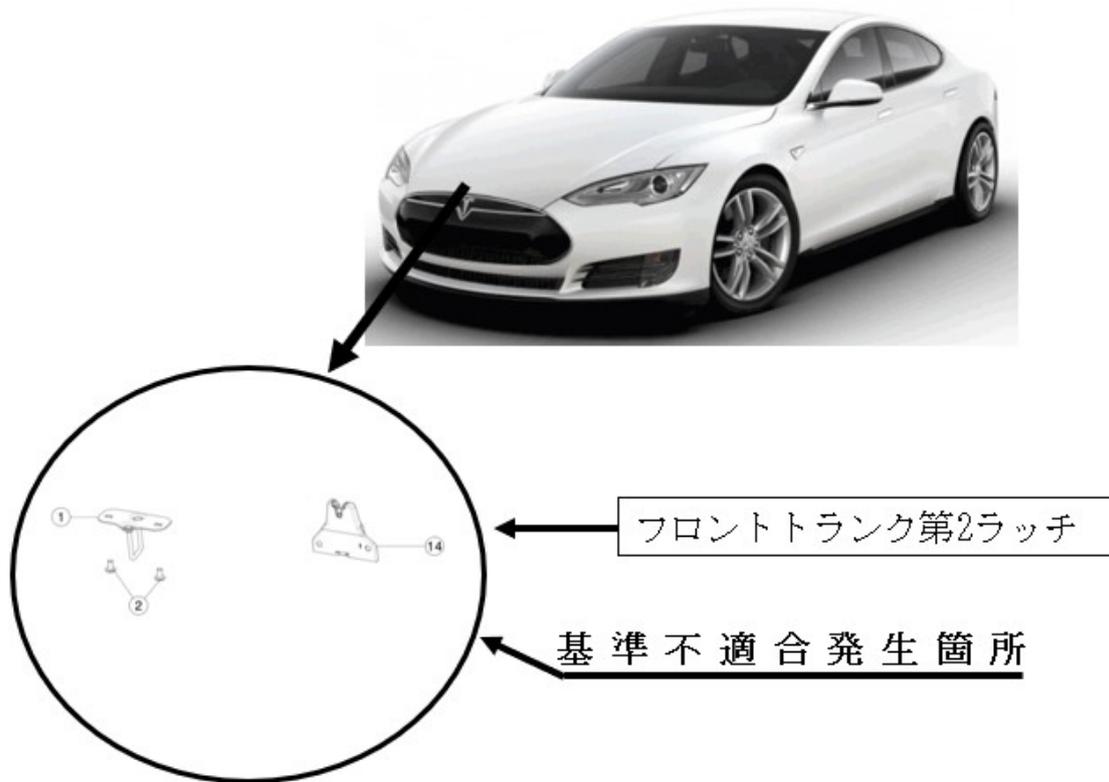
注：□ は、改善箇所を示す。

フロントトランクにおいて、第二ラッチの取付部の設計が不適切なため、仕様にあった嵌合がされていないものがある。そのため、運転者が意図せず第一ラッチを開放した場合、第二ラッチが機能しないことにより、フロントのトランクフードが開放し、ドライバーの視界を妨げるおそれがある。

全車両、該当する部品の取付検査を行い、適切な取付状況に修正をする。

識別：運転者席側ドア開口部のドアロックストライカー付近に、ステッカー（外-3342）を貼付する。
