改善箇所説明図

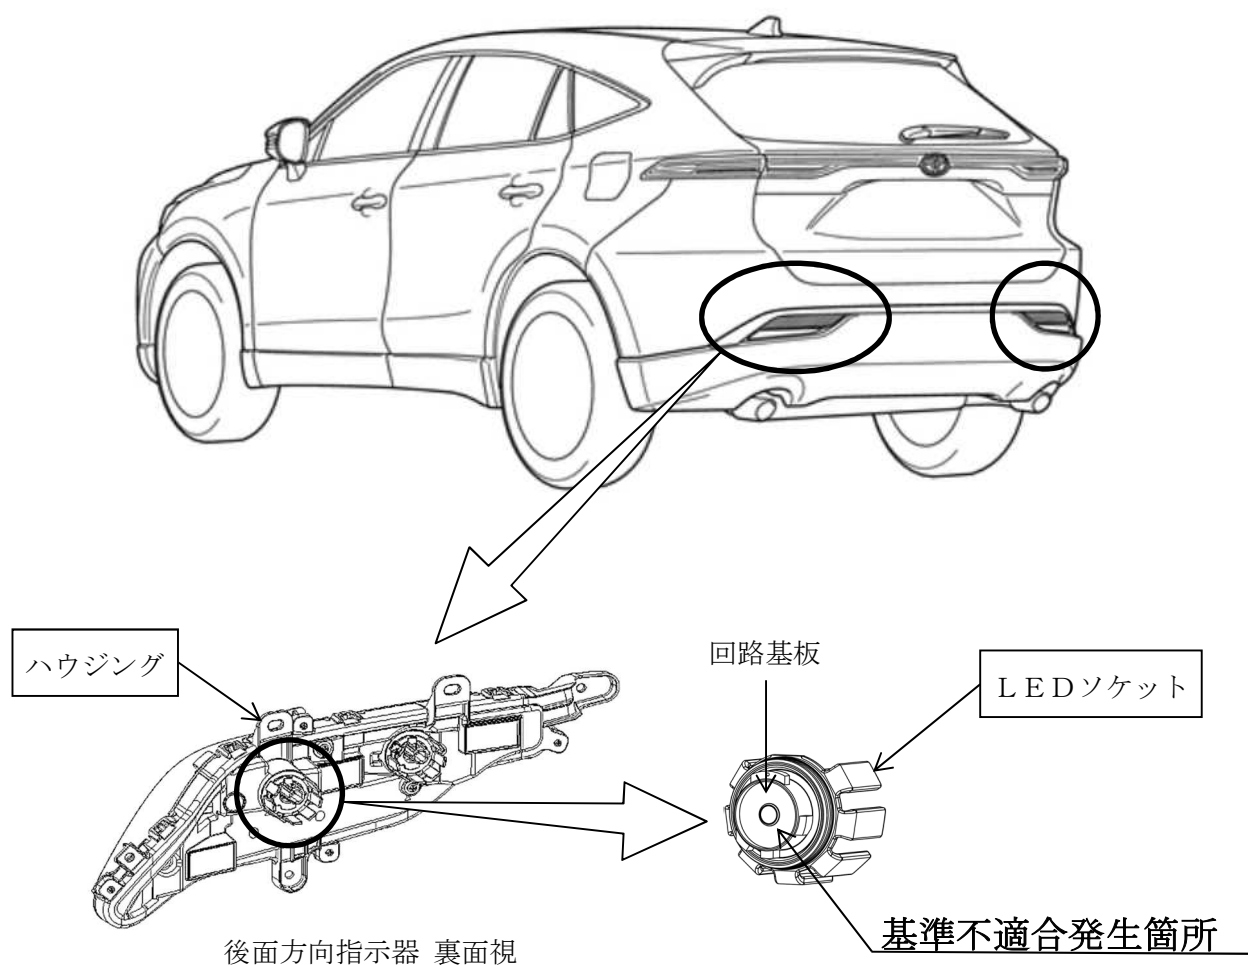
注：□ は交換部品を示す。

後面方向指示器において、LEDソケット内の回路基板の耐水性が不十分なため、雨水等がソケットに滴下して当該基板に結露が発生することがある。そのため、結露した状態での通電と乾燥を繰り返すと、基板上に短絡回路が形成され、最悪の場合、後面方向指示器が作動しなくなるおそれがある。

改善の内容

全車両、後面方向指示器のLEDソケットを対策品に交換するとともに、一部車両に対しては、当該ソケットの組付けを可能にするハウジングに交換する。

識別：改善済車両には車台番号打刻位置の左側に黄色ペイントを塗布する。
