改善箇所説明図

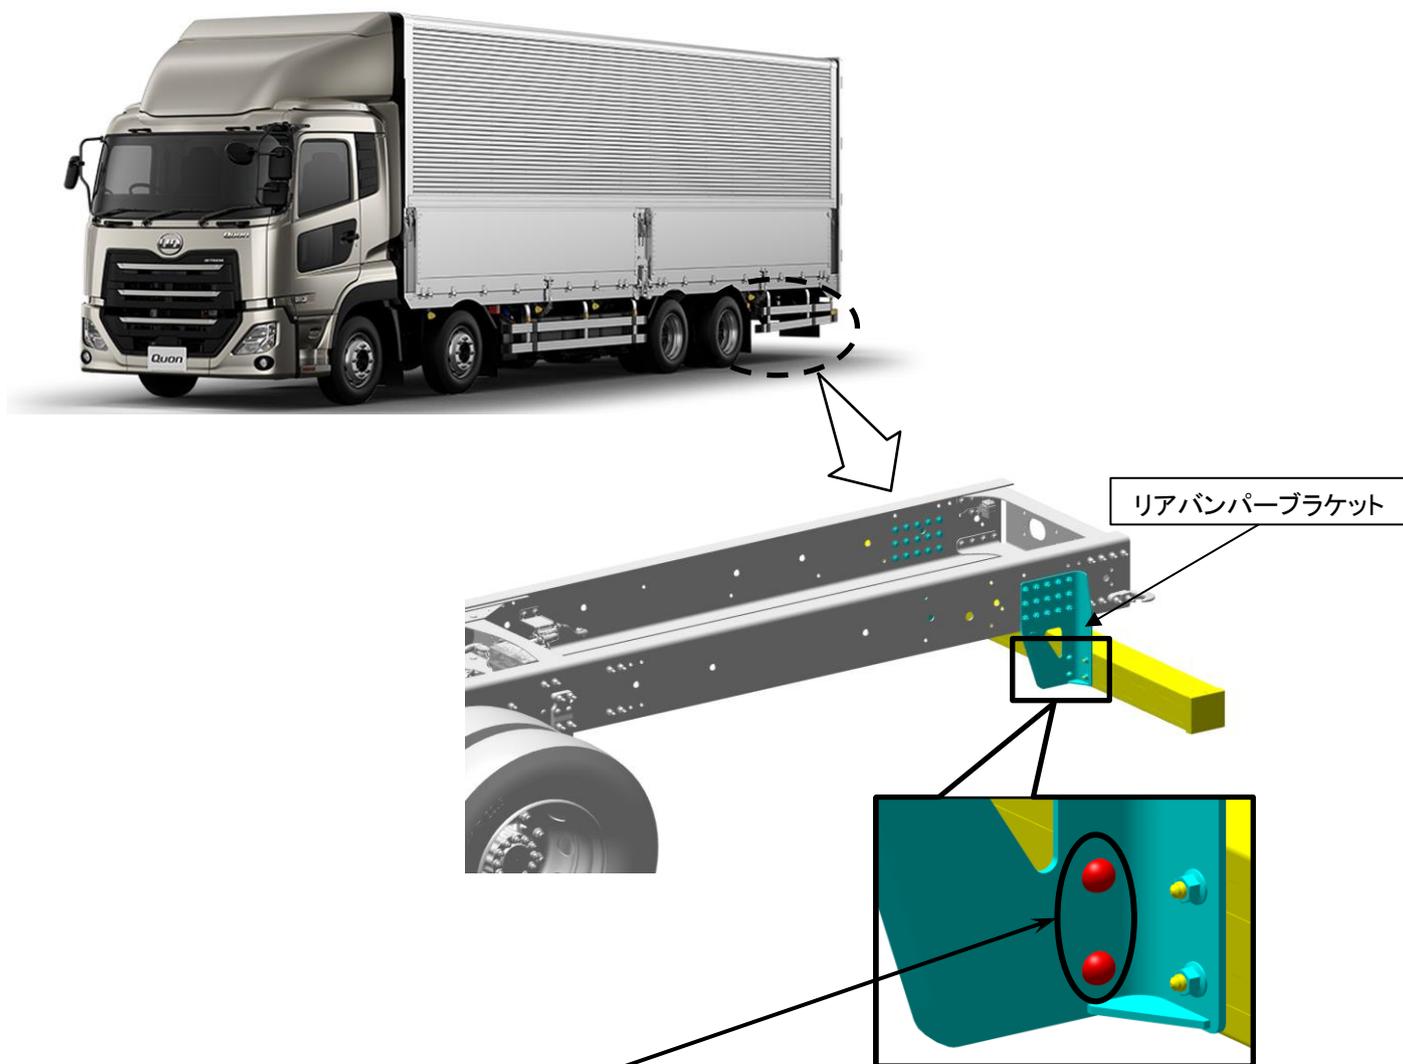
基準不適合発生箇所

大型トラックのリアバンパーブラケットにおいて、当該ブラケットの構造体同士を締結するリベット止めが不適切なため、保安基準第18条の2（突入防止装置の基準）に定める強度要件を満たしていないおそれがある。

全車両、リアバンパーブラケットのリベット部位を確認し、塑性変形が基準を満たしていない場合は良品に交換する。

注： は、交換する部品を示す。

識別：改善済車両には助手席側ステップ部のVINプレート左下に黄色ペイントを塗布する。
