改善箇所説明図

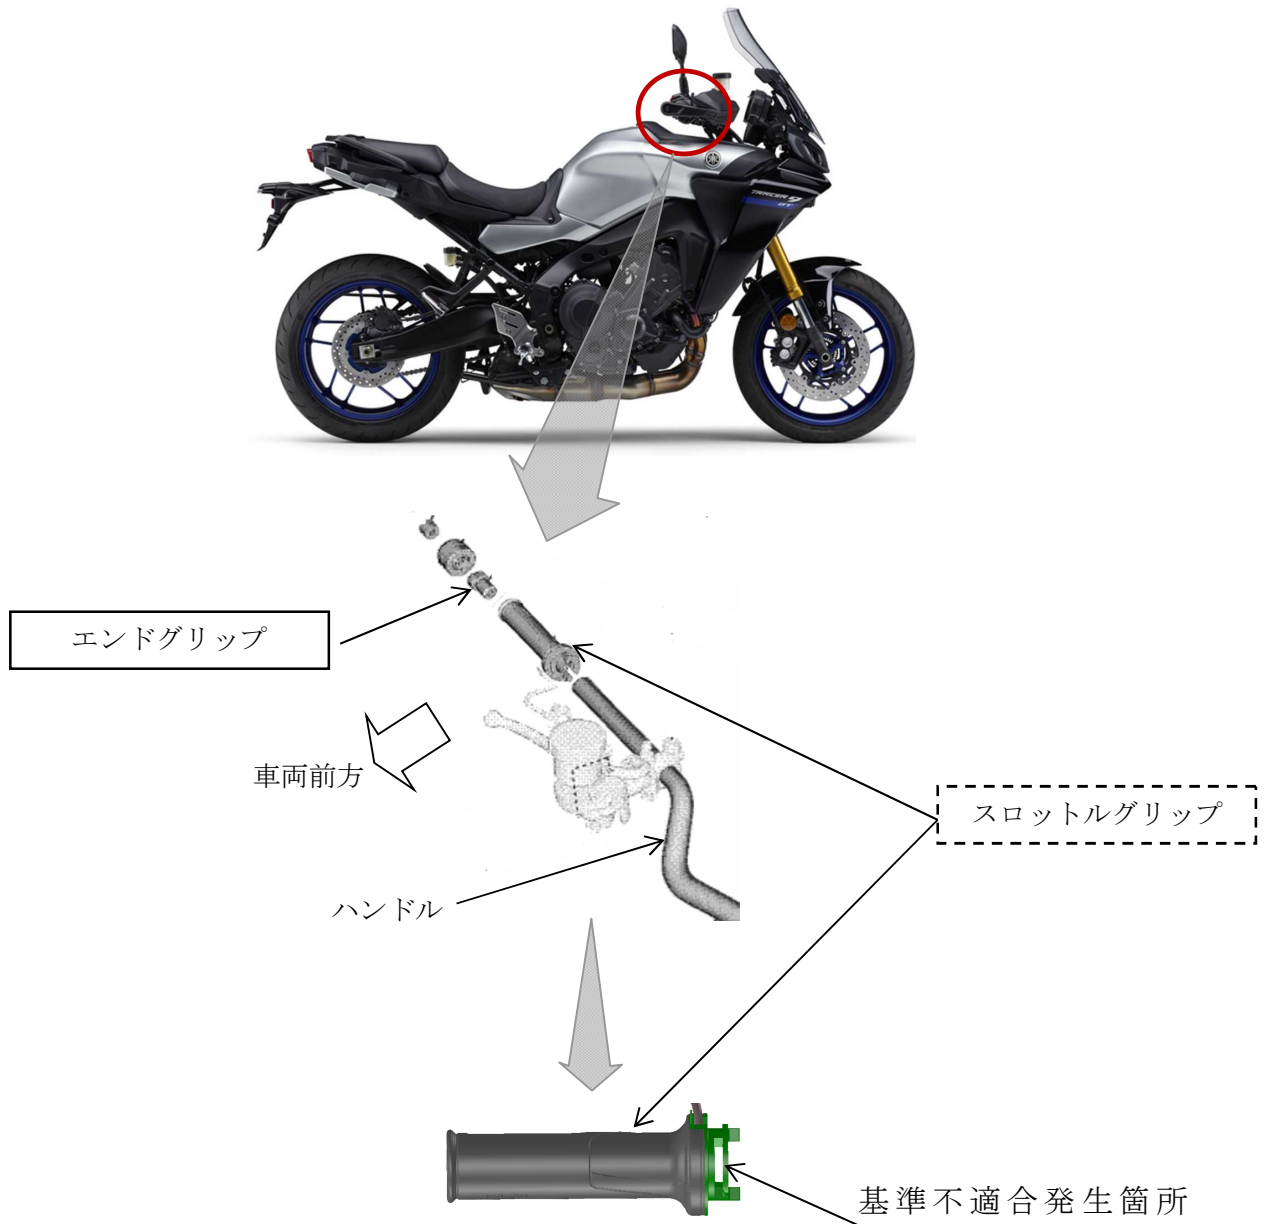
加速装置において、スロットルグリップの強度が不十分のため、車両を起こす際などに当該グリップを少し回転させた状態で外側方向へ引っ張ると、過大な力が加わり、亀裂が生じることがある。そのため、当該グリップを操作する時に引っ掛かり、最悪の場合、エンジン回転数の上昇・下降ができなくなるおそれがある。

改善の内容：全車両、スロットルグリップへ加わる力を軽減させるため、エンドグリップを対策品と交換する。また、スロットルグリップを点検し、亀裂が認められる場合は新品と交換する。
