改善箇所説明図

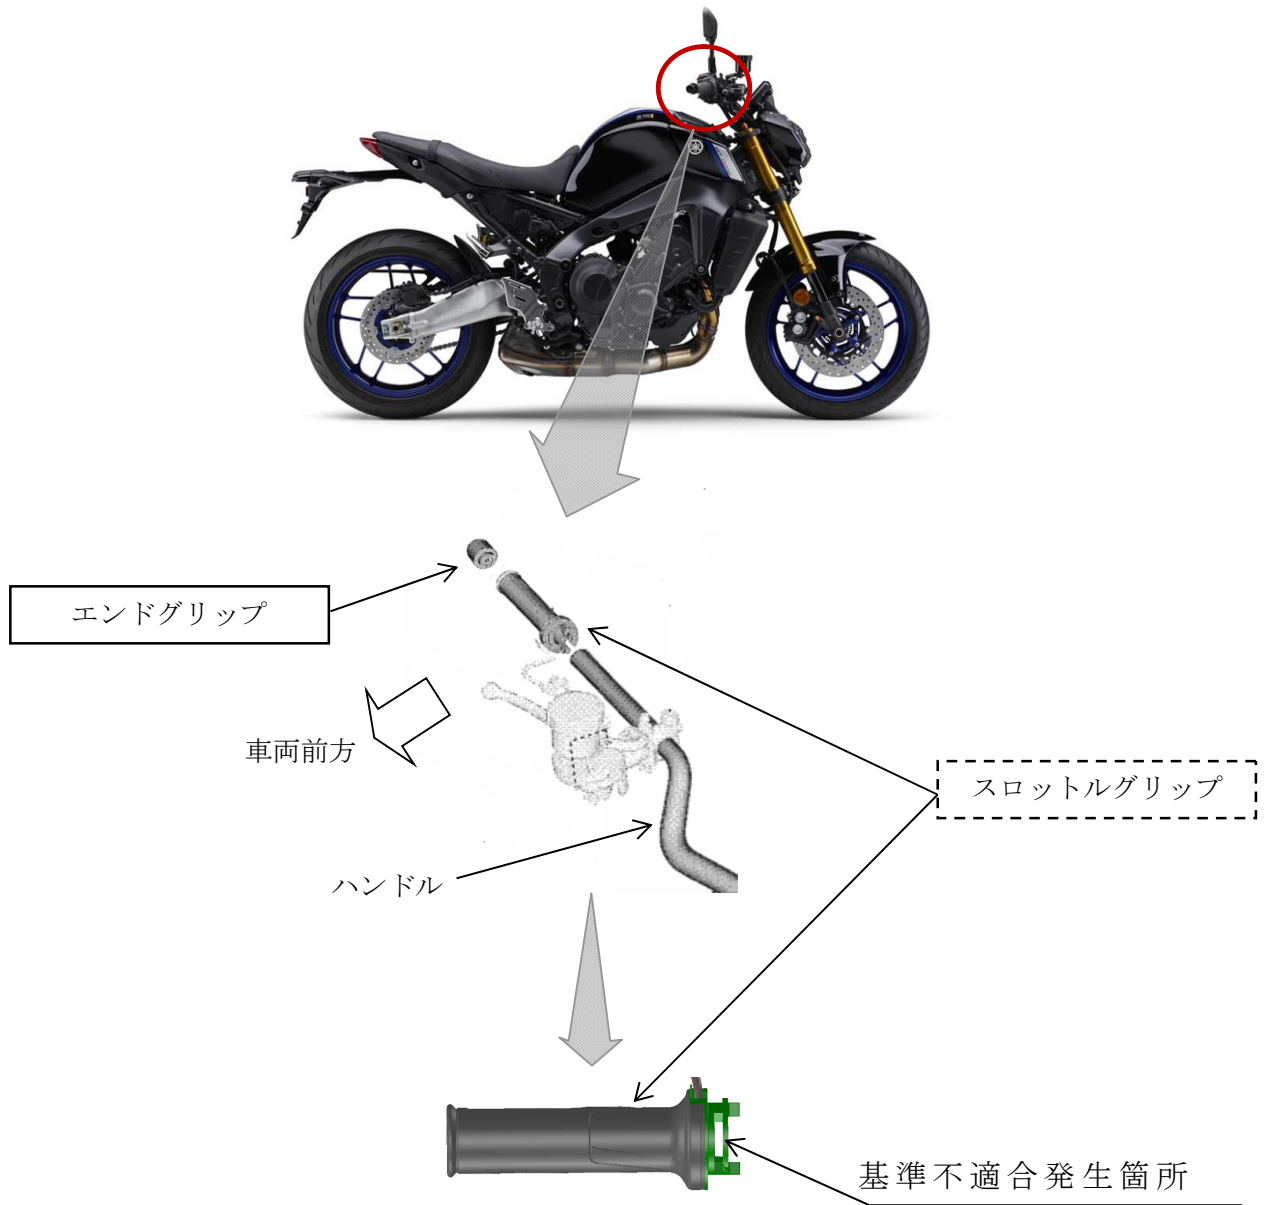
後付用品として販売したグリップウォーマーにおいて、スロットルグリップの強度が不十分のため、車両を起こす際などに当該グリップを少し回転させた状態で外側方向へ引っ張ると、過大な力が加わり、亀裂が生じることがある。そのため、当該グリップを操作する時に引っ掛かり、最悪の場合、エンジン回転数の上昇・下降ができなくなるおそれがある。

改善の内容：全車両、スロットルグリップへ加わる力を軽減させるため、エンドグリップを対策品と交換する。また、スロットルグリップを点検し、亀裂が認められる場合は新品と交換する。
